COMUNE DI DAVERIO

**STATO FITOSANITARIO E STABILITA' RELATIVI AD
ALCUNE ALBERATURE RADICATE NELLE AREE A
VERDE PUBBLICO PIAZZALE AVIS E VIA ROMA.**

RELAZIONE TECNICA

29/01/2019

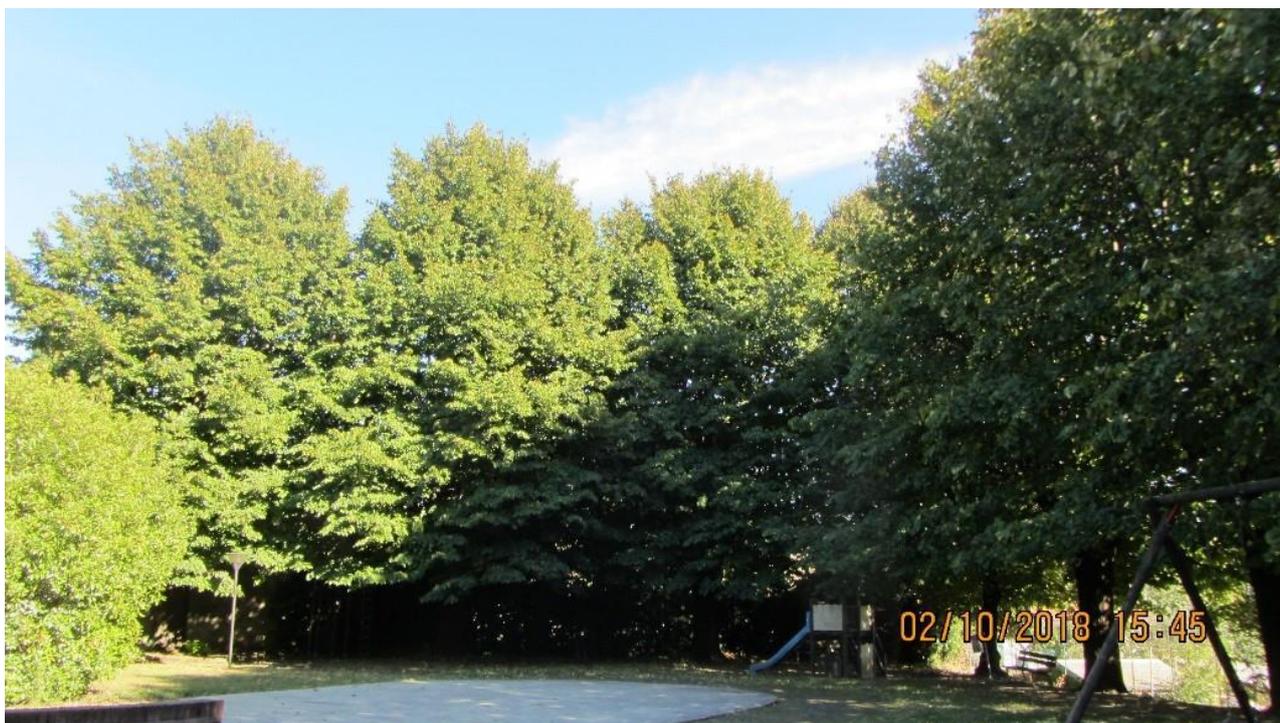
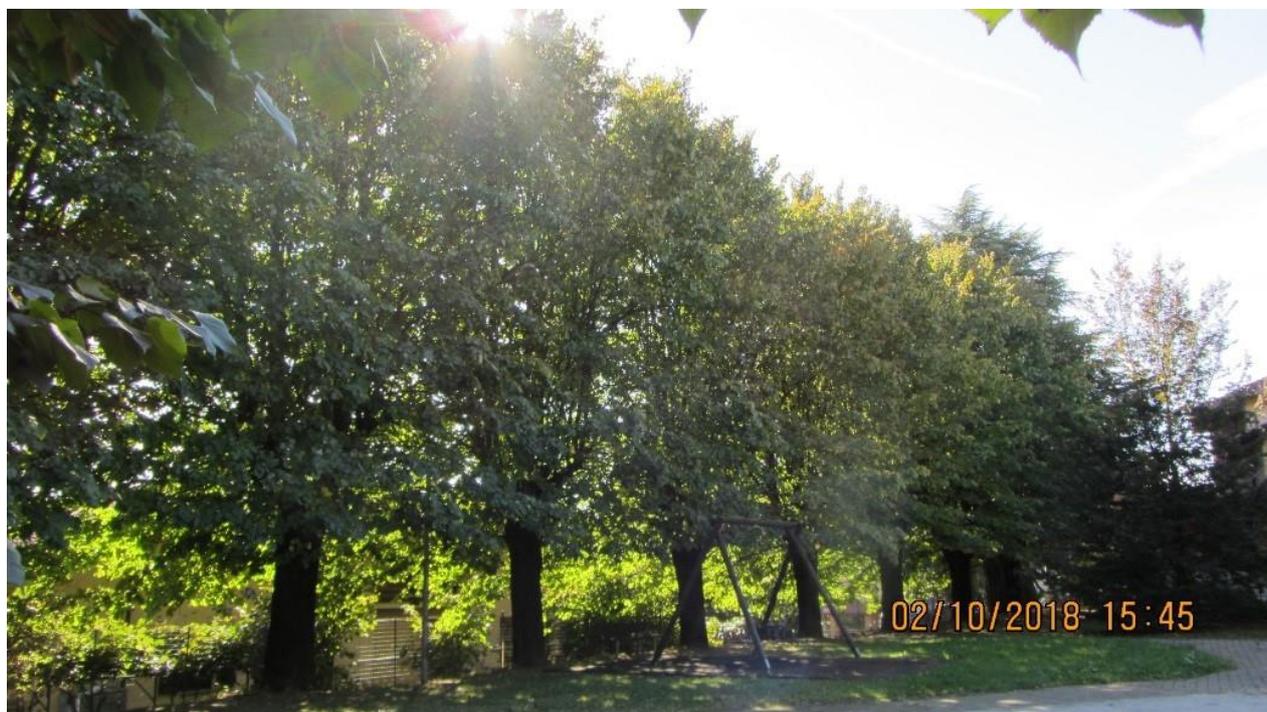
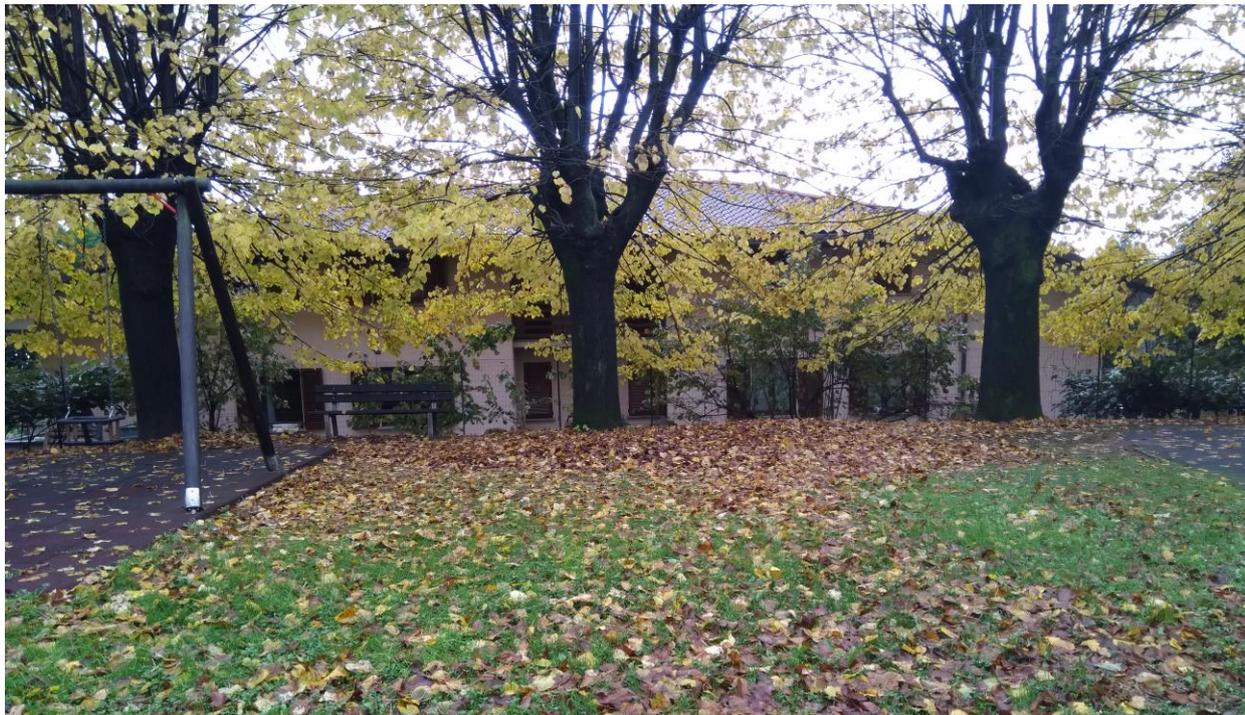
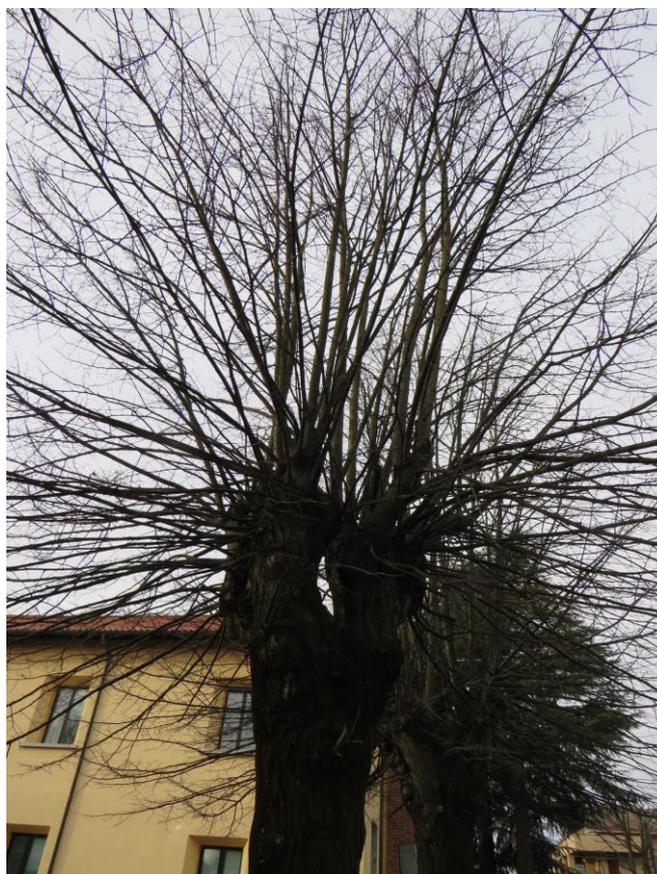
Le piante esaminate (foto 1, 2, 3, 4) sono messe a dimora a formare un filare lungo il confine sud e est dell'area giochi, e all'interno del Piazzale AVIS, lungo la Via Indipendenza, con sesto di impianto di circa m 6. I tigli risultano essere state sottoposti a scalvatura e capitozzatura nel passato. Sono stati effettuati tagli di grande sezione, da cui si sono originate situazioni degenerative a causa di attacchi di funghi patogeni agenti di carie del legno. A livello delle branche che furono sottoposte al taglio, infatti, si rinvengono cavità estese (vedi foto 5,6,7, 8, 9).

Successivamente le piante hanno sviluppato dei succhioni che si sono evoluti in branche di sostituzione, soprannumerarie, affastellate e in alcuni casi di sezione rilevante, intorno ai 20 cm. Queste branche sono però inserite al di sopra delle cavità e del legno interessato ai fenomeni degenerativi, risultando quindi pericolose in quanto a rischio di schianto per rottura nel punto di inserzione.

Gli alberi appartengono alla classe C-D.

Qualora realizzati gli interventi di riduzione della chioma, gli alberi saranno classificati in classe C.

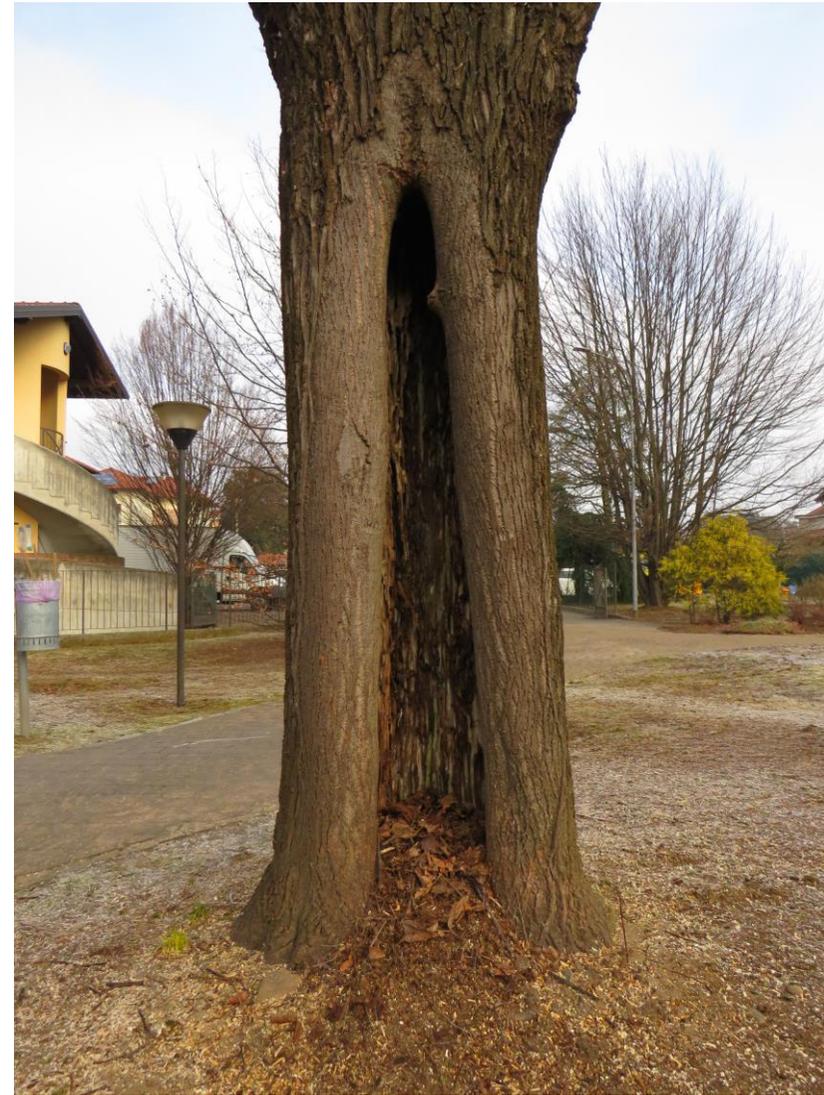
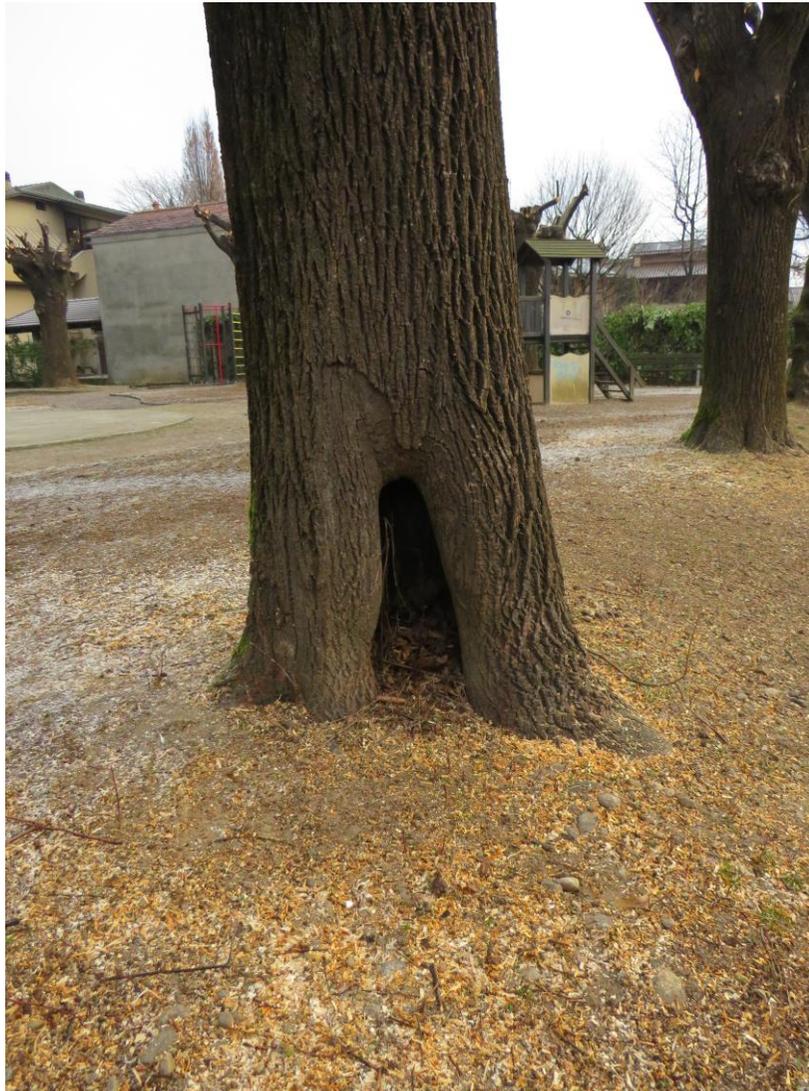
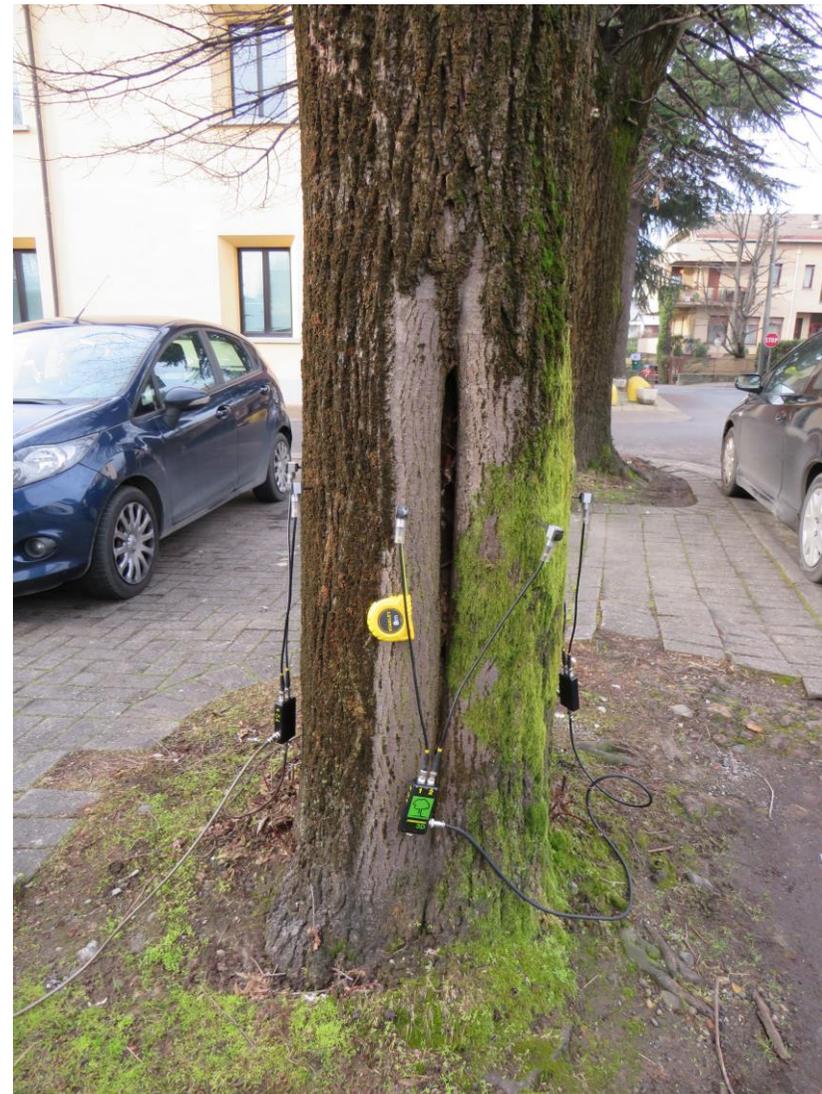
Inoltre si sono rinvenute cavità a livello del fusto sui tigli n° 4, 7 e 17 (foto 10, 11,12). Nel caso del tiglio 17, in presenza di cavità non ispezionabile, si è proceduto ad un'indagine strumentale per mezzo di una tomografia le cui risultanze, in allegato, restituiscono una zona degradata pari al 55%, con un fattore di sicurezza pari al 524%, superiore al fattore di sicurezza da ritenersi accettabile e fatto pari al 150%. Per gli altri due tigli con cavità, dopo aver valutato lo spessore residuo e la presenza di cordoni di riparazione/supporto ben sviluppati e vitali, si ritiene che le piante siano stabili, previa riduzione della chioma.

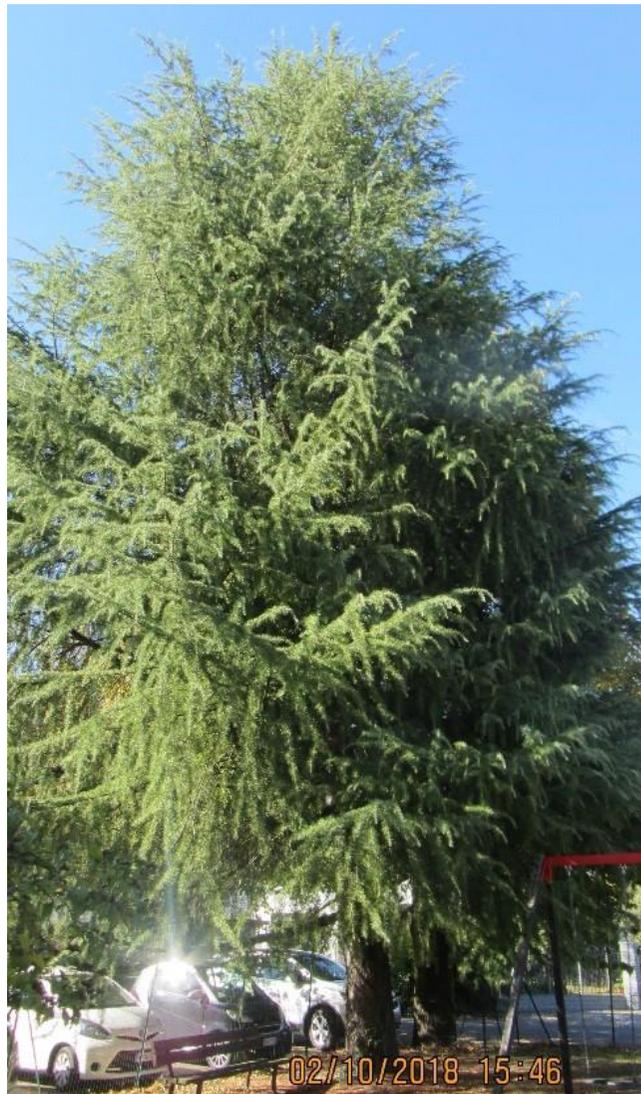
Foto 13

L'albero esaminato (foto 13) risulta possedere alcune branche di primo ordine cresciute in modo anomalo, con portamento a candelabro, le quali squilibrano la chioma ed ostacolano una corretta formazione simmetrica dell'albero. Si rilevano alcune branche che sono di ostacolo alla circolazione di veicoli e pedoni, nonché interferiscono con l'altalena posta all'interno dell'area giochi. Alcune branche di secondo ordine risultano disseccate in corrispondenza del taglio n°14 ed altre si sono spezzate, permanendo in chioma. Non risultano difetti visibili che possano essere sintomi di alterazioni interne del legno, né sono evidenti sollevamenti o fessurazioni nell'intorno della zolla radicale.

La propensione al cedimento del cedro n. 19 è da considerarsi "improbabile", in considerazione della localizzazione dell'albero e valutando come bersagli gli edifici, la pubblica via, la presenza veicolare e pedonale, la propensione a colpire un bersaglio è "media", la probabilità di colpire un bersaglio è "inverosimile". Le conseguenze del cedimento potrebbero essere "gravi". La matrice del rango di rischio è "basso".

L'albero appartiene alla classe C.

Si rende necessaria una potatura volta alla rimozione delle branche più basse, di quelle disseccate e spezzate ed al raccorciamento mediante taglio di ritorno delle branche con portamento a candelabro.

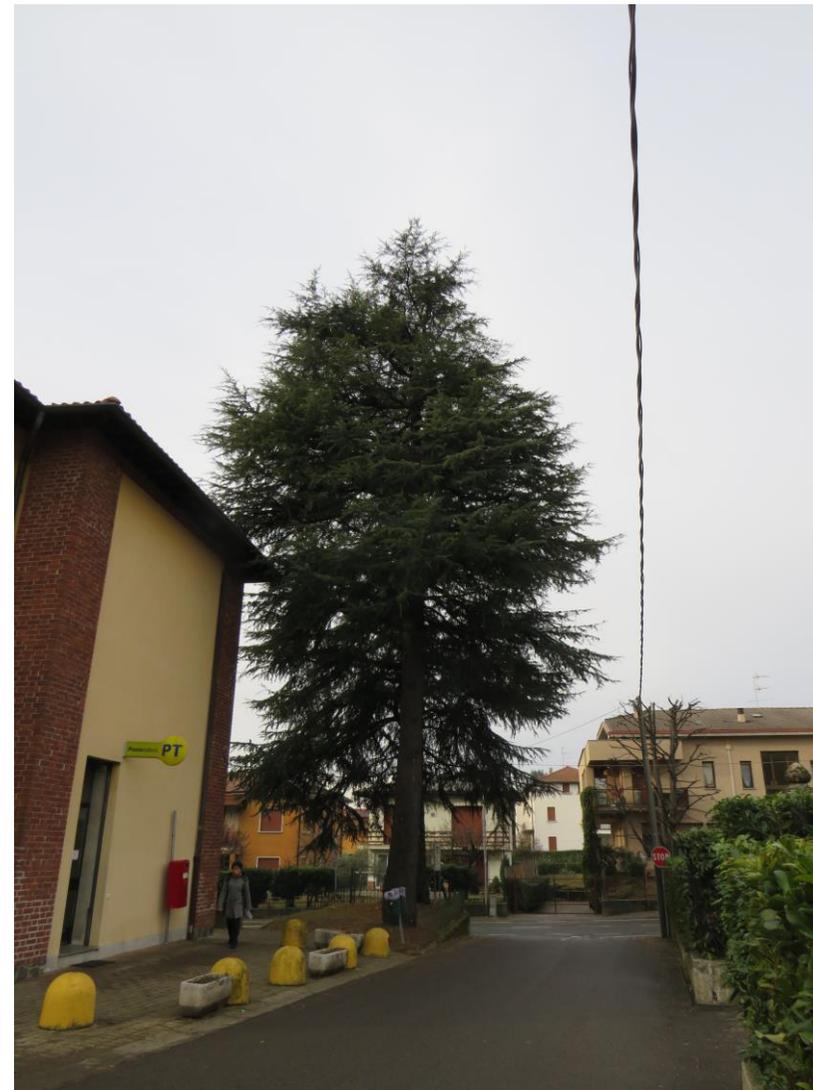
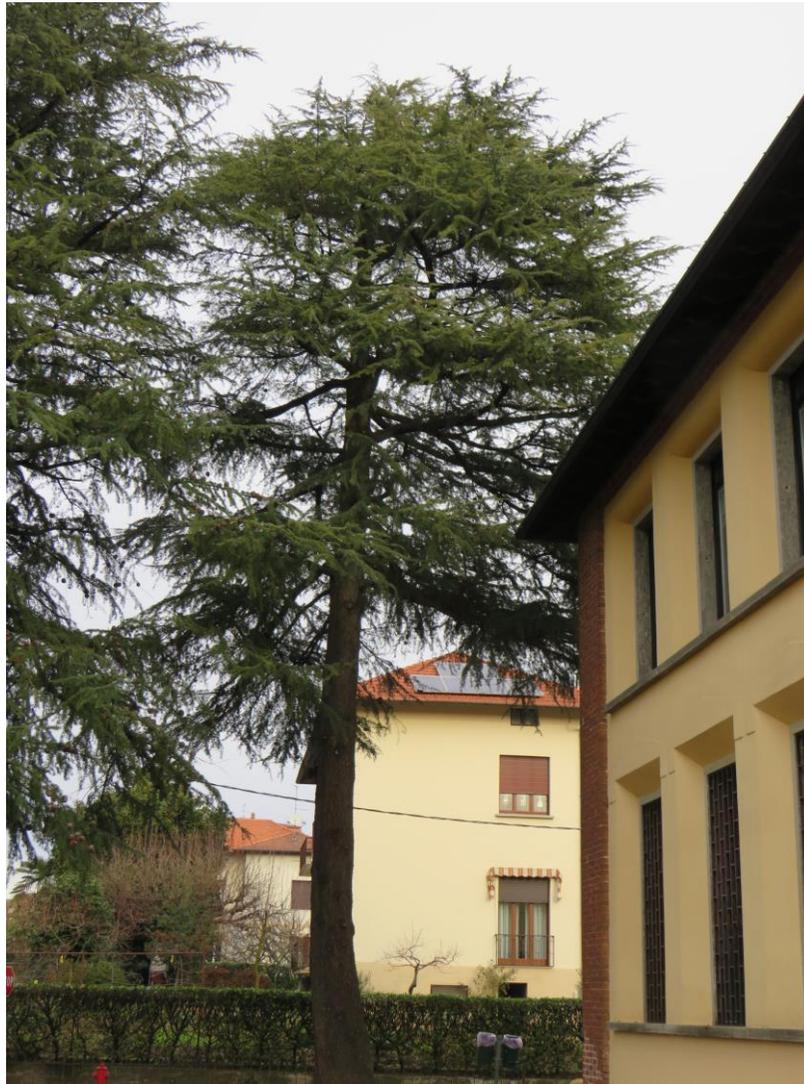
L'esame della chioma dell'albero (foto 14 e 15) rivela come la pianta sia stata sottoposta ad una potatura di contenimento qualche anno orsono, che ha interessato anche la cima, ove è stata asportata la freccia vegetativa. La chioma è piuttosto densa apicalmente, a causa del riscoppio vegetativo avvenuto in seguito alla cimatura. E' presente molto seccume interno. Alcune branche si estendono fin sopra la copertura dell'edificio comunale, interessandola con la caduta degli aghi e il conseguente pericolo di ostruzione delle grondaie.

L'albero appartiene alla classe C.

Si ritiene comunque necessaria l'effettuazione di una potatura di contenimento, specialmente al di sopra della copertura dell'edificio, e di sfoltimento, così da mitigare il rischio di rottura o distacco delle branche.

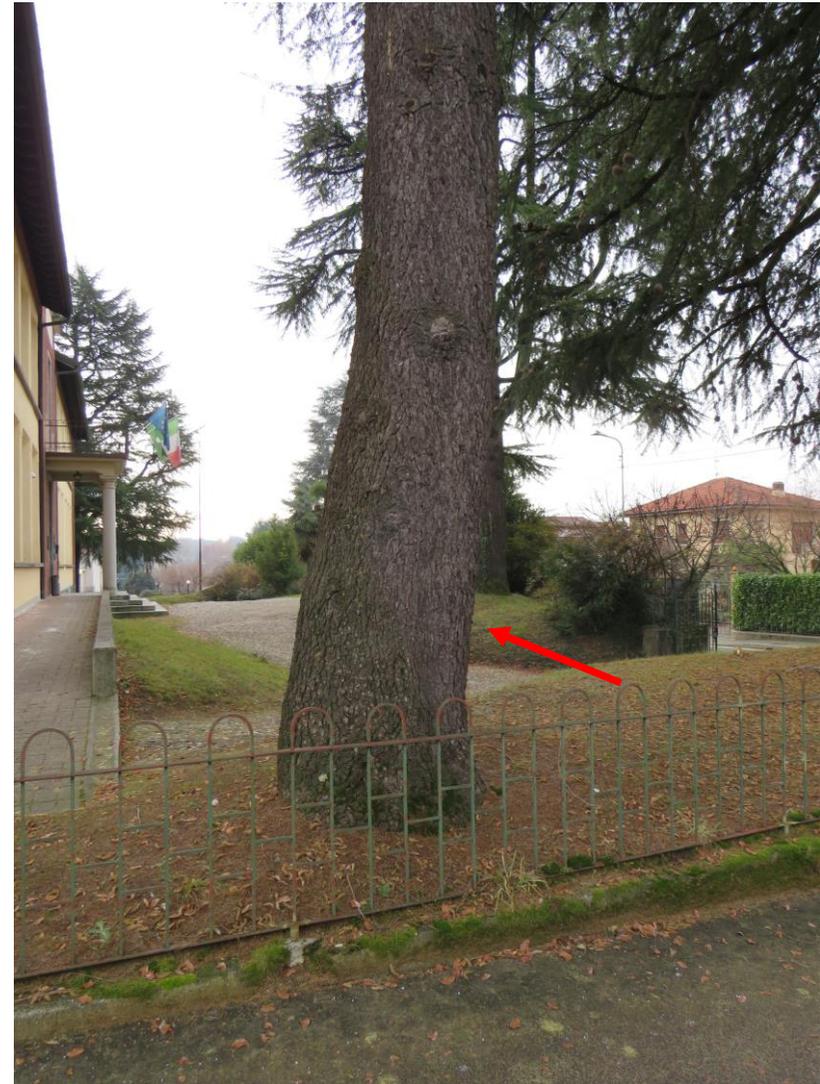
Foto 16

Il fusto, nella porzione basale, presenta un'anomalia costituita da una crescita ad 'esse' in corrispondenza di un leggero ingrossamento (foto 16): per questo motivo la sezione interessata è stata sottoposta ad indagine strumentale per mezzo di una tomografia le cui risultanze, in allegato, non hanno restituito la presenza di una zona degradata, con un fattore di sicurezza pari al 695%, superiore al fattore di sicurezza da ritenersi accettabile e fatto pari al 150%.

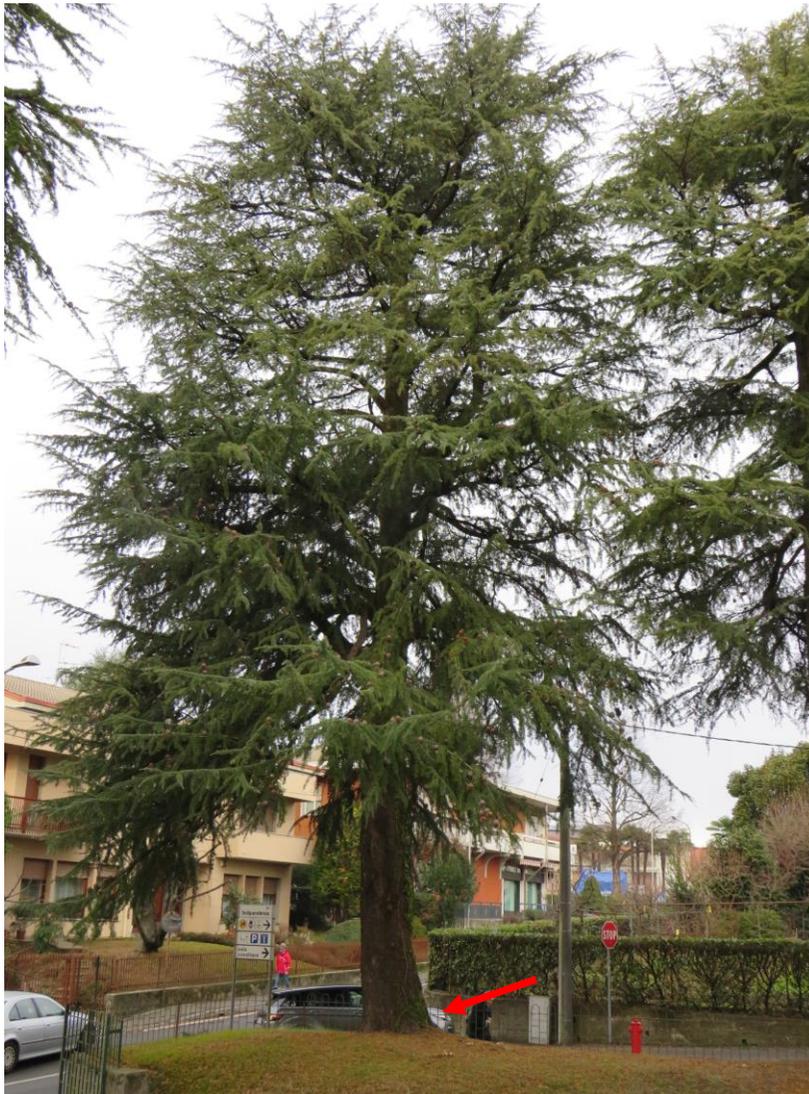
Foto 17

L'esame della chioma dell'albero (foto 17) rivela come anche questa pianta sia stata sottoposta ad una potatura di contenimento qualche anno orsono, che ha interessato anche la cima, ove è stata asportata la freccia vegetativa. La chioma è piuttosto densa sia apicalmente, per la presenza di cime di sostituzione, sia alla base, ove sono situate

branche con portamento orizzontale e riscoppi vegetativi in corrispondenza dei vecchi tagli di potatura.

E' presente molto seccume interno. Il fusto, nella porzione basale, presenta un'anomalia costituita da una crescita più accentuata in corrispondenza dei cordoni a est, sintomo di un possibile difetto interno che ha portato alla formazione di legno di reazione: per questo motivo la sezione interessata è stata sottoposta ad indagine strumentale per mezzo di una tomografia le cui risultanze, in allegato, non hanno restituito la presenza di una zona degradata, con un fattore di sicurezza pari al 595%, superiore al fattore di sicurezza da ritenersi accettabile e fatto pari al 150%.

L'albero appartiene alla classe C.

Si ritiene comunque necessaria la soppressione delle branche più basse e con portamento orizzontale, nonché l'effettuazione di una potatura di contenimento e di sfoltimento, così da mitigare il rischio di rottura o distacco delle branche.

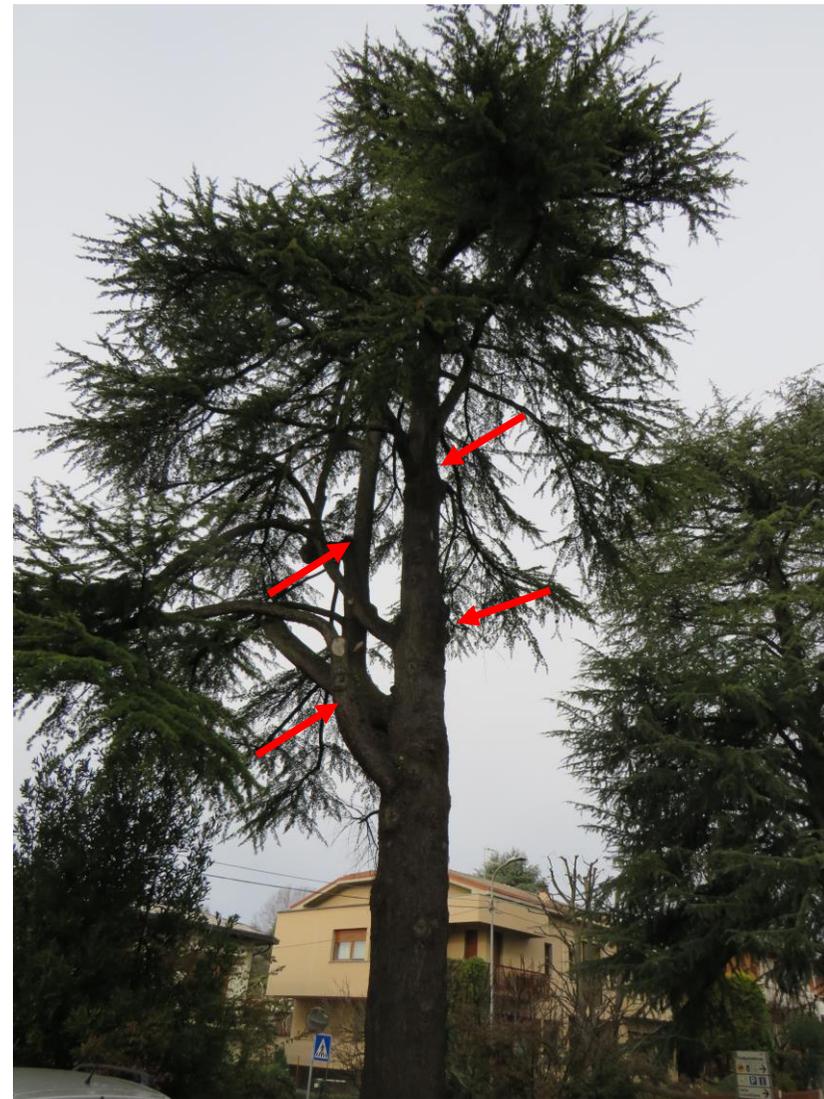
Foto 18

L'albero esaminato (foto 18) presenta chioma fortemente asimmetrica in conseguenza sia della crescita anomale di una grossa branca rivolta verso strada, con portamento a candelabro e presenza di reiterazioni (foto 19), sia per il cedimento di una branca situata sul lato opposto, avvenuto nel recente inverno con carico da neve. Il cedimento della branca ha coinvolto anche le branche sottostanti, causandone la rottura. La crescita annuale risulta essere scarsa e la vitalità appare in netta regressione. Sul fusto sono presenti alcune colature di resina (foto 20), possibile sintomo della presenza del patogeno fungino *Armillaria spp.*. La presenza del fungo agente di marciume fibroso radicale, è un forte indice di instabilità per tendenza al ribaltamento dell'intero albero con la zolla radicale

L'albero è stato sottoposto ad indagine strumentale per mezzo di una tomografia le cui risultanze, in allegato, non hanno restituito la presenza di una zona degradata, con un fattore di sicurezza pari al 1214%, superiore al fattore di sicurezza da ritenersi accettabile e fatto pari al 150%. Il fattore di sicurezza è particolarmente elevato in quanto è calcolato in funzione dell'area della chioma, la quale risulta molto ridotta per le rotture avvenute.

Al fine del mantenimento dell'albero, eventuali misure di mitigazione che prevedano l'inibizione del passaggio e della sosta di persone ed eventuali veicoli nell'area di potenziale caduta dell'albero risultano inapplicabili, data la localizzazione in prossimità della pubblica via e data la destinazione dell'area. La diminuzione del rischio con interventi di riduzione della chioma, non è perseguibile in quanto contraria ai principi di arboricoltura per la forte influenza negativa sulla vitalità dell'albero, già gravemente compromessa dalle rotture e dalla probabile presenza di armillaria. Per la forte asimmetria della chioma e per il pericolo di rottura delle branche residue, rivolte verso la via Roma, si ritiene che l'albero sia senza futuro e che debba essere eliminato.

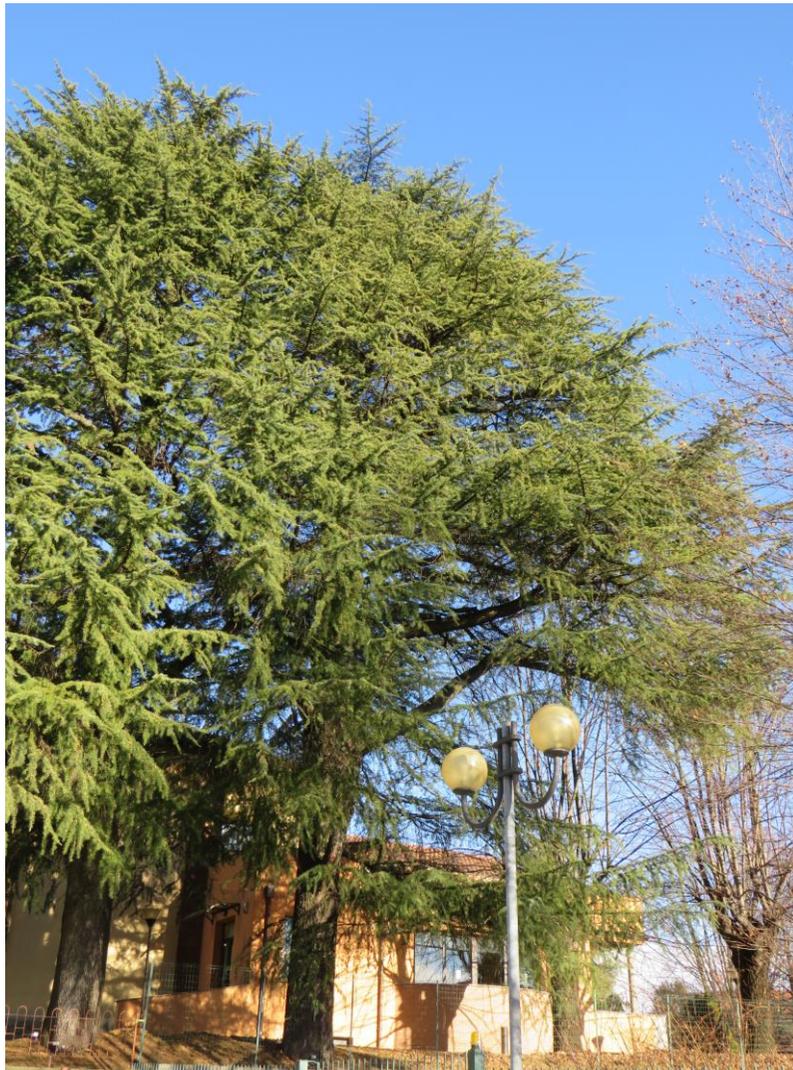
Foto 25

L'albero è radicato in vicinanza del cedro n°23, con il quale compenetra la chioma (foto 25). Anche questo cedro presenta vitalità buona, con crescita dell'anno nella norma. La chioma è costituita da un fusto principale ed è stata sottoposta ad una consistente potatura di contenimento qualche anno orsono. E' presente una branca (foto 26) con inserzione anomala in quanto si rileva la presenza di una linea di frattura sulla corteccia (foto 27). La branca, inoltre, si piega con ginocchiatura poco sopra l'inserzione, proseguendo con andamento sub-orizzontale ed inoltre alla base si divide originando un'altra branca di medie dimensioni (foto 28).

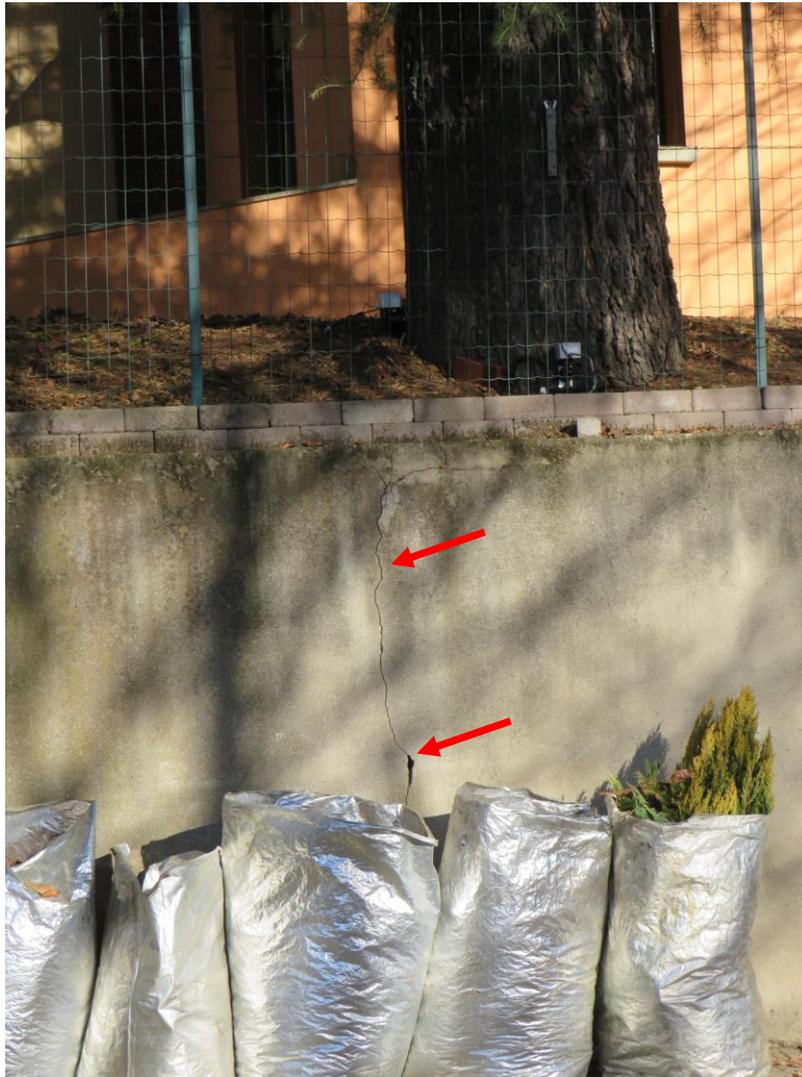
Foto 29

Si rileva come il muro di contenimento che delimita la proprietà comunale con la proprietà posta a sud e che contiene il terreno ove sono radicati i cedri n°23 e n°24 mostra una fessurazione (foto 29) che parte dalla sommità e raggiunge la base, proprio in corrispondenza del cedro n° 24. La fessurazione del muro è verosimilmente causata dall'accrescimento radicale dell'albero, il quale ha esercitato una pressione tale da provocarne la frattura.
