Restaurato l'Arco di San Carlo al Sacro Monte

Pubblicato: Venerdì 16 Dicembre 2016

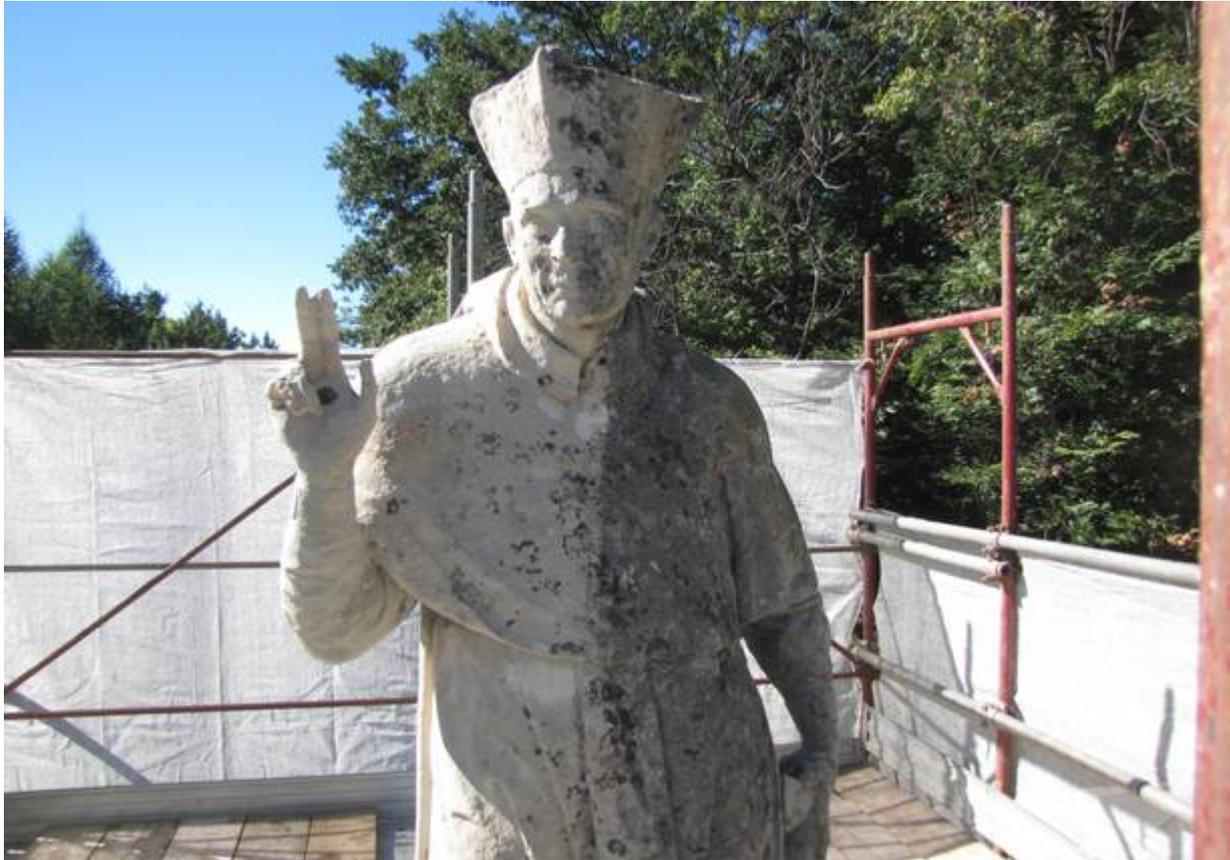
(Nella foto la statua di San Carlo in corso di restauro dove è possibile vedere lo stato di degrado prima del restauro).

Gli intonaci si trovavano in **pessimo stato di conservazione** a causa del deposito di particellato, dell'attacco biologico da parte di muschi e del degrado causato dall'umidità di risalita e di percolazione, con conseguente presenza di efflorescenze saline, sollevamenti e sgretolamento degli strati. La continua esposizione delle parti in pietra agli agenti atmosferici e al ruscellamento dell'acqua, ai cicli di gelo e disgelo, ha provocato fessurazioni, fratture e perdita di materiale, compromettendo anche la stabilità dei pezzi. In alcuni punti erano visibili anche **gravi fratture con spaccature scomposte** e perdita di parte del materiale già in procinto di distacco, con erosione e ossidazione degli elementi di sostegno, depositi biologici di muschi e licheni e presenza di vegetazione a contatto della pietra o tra le sigillature venute a mancare. La copertura in coppi presentava deposito di terriccio, presenza di muschi e fenomeni di gelività con fratturazione di alcuni coppi.

Su tutte le superfici è stata eseguita la **pulizia a secco con pennelli e gomme morbide**, completando l'intervento con la raschiatura delle superfici e l'applicazione di acqua demineralizzata in sospensione con carta assorbente. Nelle zone dove l'intonaco era venuto a mancare e nelle parti dove sono stati asportate le parti ammalorate o rappezzati cementizi, si è proceduto con una prima integrazione con malta di calce idraulica naturale e con l'apposizione di reti di rinforzo, con aggiunte di pietra o laterizio e ripristino dell'intonaco. Sulle parti di intonaco rifatto è stato applicato uno strato di rasatura e su tutte le parti ad intonaco è stata poi stesa la nuova colorazione.

Le superfici in pietra sono state dapprima spolverate, eliminata la vegetazione superiore ed eseguita la pulitura con spray d'acqua a bassa pressione, si è passati al trattamento biocida e agli impacchi desalinizzati. Tutte le parti lapidee e i loro ancoraggi sono stati sottoposti a verifica e sono state eseguite le stuccature necessarie.

Per quanto riguarda le coperture è stata realizzata dapprima la verifica manuale di tutti i coppi del tettuccio e delle le lastre di sommità; successivamente è stata eseguita la sigillatura tra le lastre e la verifica dei punti critici. Il manto in coppi della copertura è stato completamente smontato, eseguito il recupero per riutilizzo dei soli coppi sani, e rimontata con integrazione di coppi nuovi, fermati uno ad uno con ganci a S in rame e inseriti i ganci fermaneve tra le prime due file.
