Luvinate, l'esperto spiega cosa è successo nel bosco del Campo dei Fiori

Pubblicato: Lunedì 12 Ottobre 2020

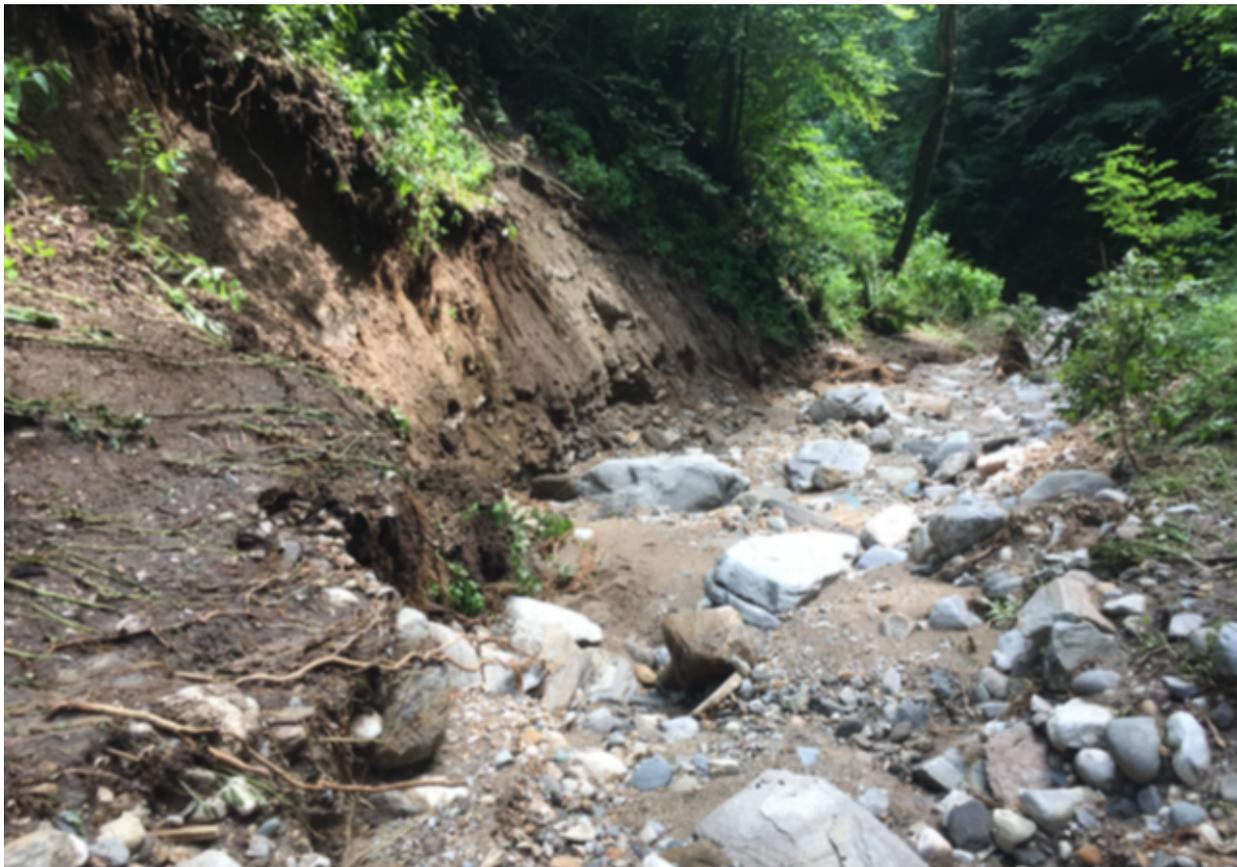
Stato del torrente Tinella dopo la prima colata del 2018

L’immagine precedente e? stata scattata dopo la prima colata del 2018, la prima dopo l’incendio dell’autunno 2017. La quantita? di detrito sciolto e disponibile e? evidente; **prima di questo evento in questa valletta si camminava su vegetazione erbacea.** Sempre nel 2018, cioè? ampiamente prima di qualsiasi lavoro, si sono poi susseguite altre 2 colate che ovviamente non hanno potuto che peggiorare la situazione.

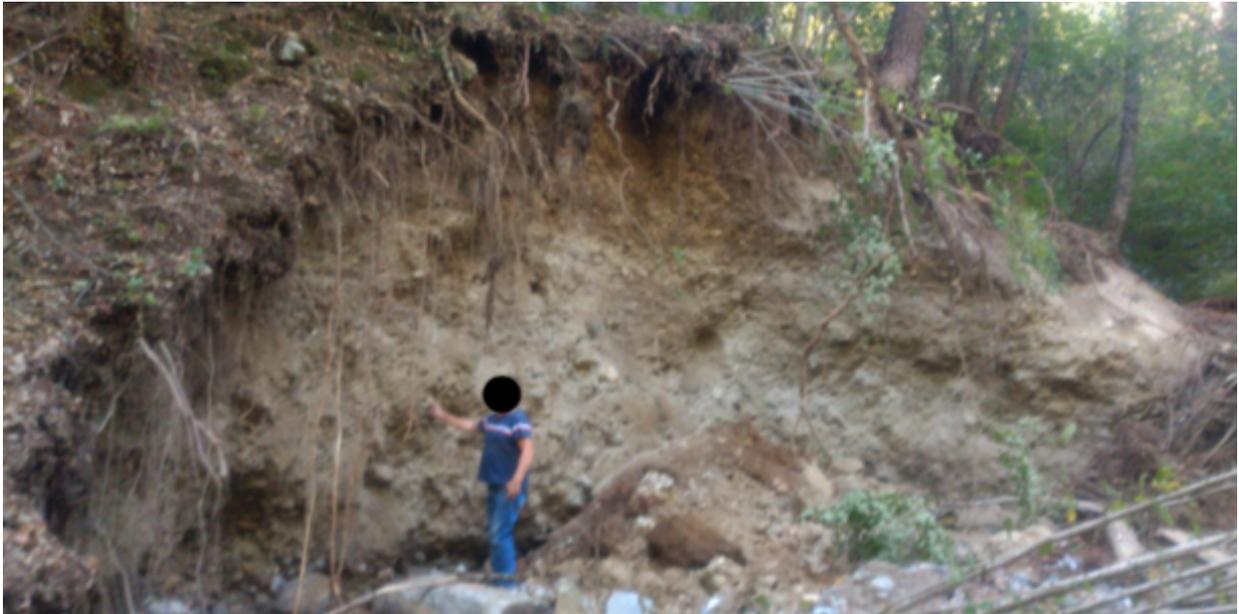
Erosione nella valle a monte della piazza di deposito a seguito degli eventi del 24/09/2020

In entrambe le foto **si vedono erosioni molto profonde di ca 5-6 m alla cui origine pertanto ci sta solo, come fattore scatenante, il processo idrologico di concentrazione idrica e lo scorrimento dell'acqua nel canale**; se era difficile ipotizzare quantitativamente un tale scenario in un singolo evento, e? ancor piu? difficile non legarlo alle conseguenze dell'incendio 2017 dato che nel bacino sotteso a questo punto il bosco e? stato interessato pressoché integralmente dal passaggio del fuoco.

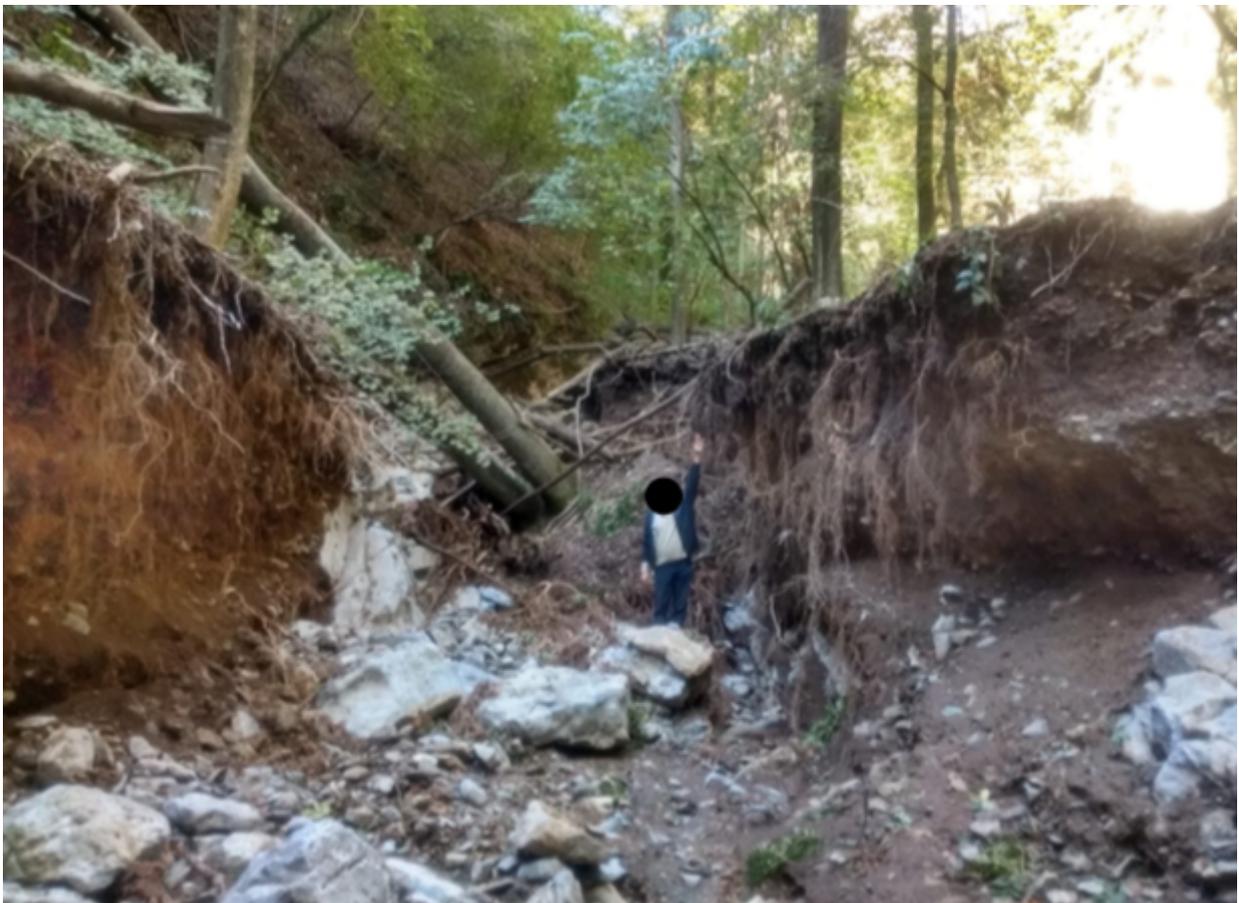
Erosione nella valle a monte della piazza di deposito a seguito degli eventi del 24/09/2020

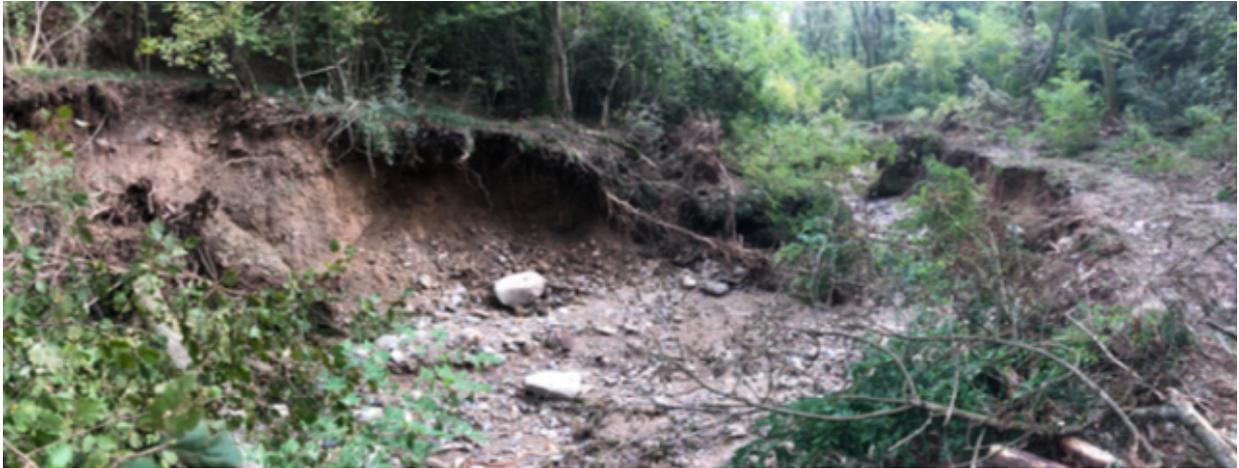
La sezione originaria – grossomodo nel punto del masso tondeggiante bianco nel centro della foto – non era più larga di ca 3-4m. Oggi, nell'intero tratto, la larghezza è in media più del doppio con punte, come nella foto, di circa 12-14 m.

Erosione nel ramo occidentale a valle del sentiero 10. allargamento della sezione di 3-5 volte quella originale

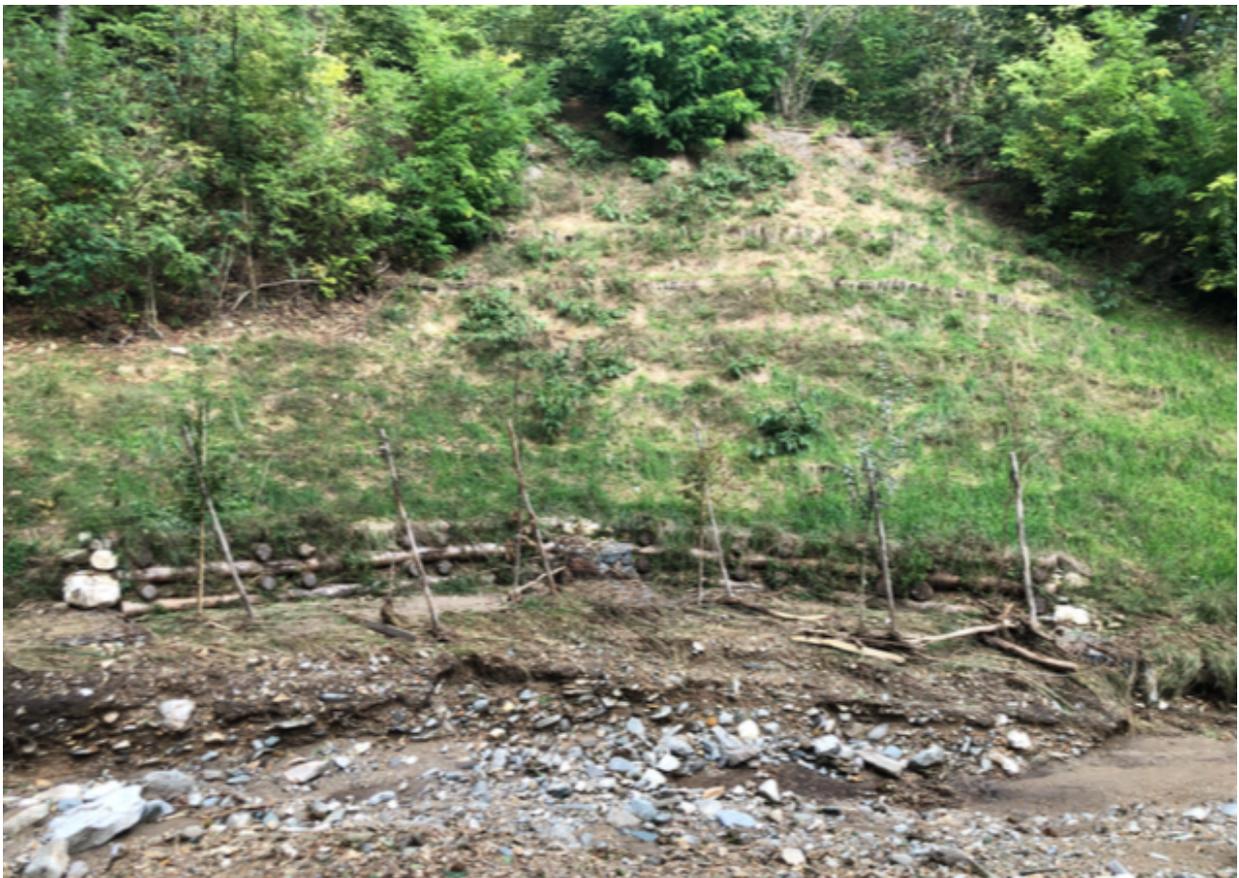
Va anche osservato che circa 50 m prima di questo punto è stata stabilizzata una frana (cfr foto seguente). L'intervento, come tutti gli altri fatti a stabilizzazione delle frane ed erosioni laterali più significative e nei limiti delle disponibilità economiche del cantiere, non solo non ha generato detrito ma ha evitato che il versante, disposto esternamente ad un'ansa, al passaggio di una portata molto rilevante, cedesse completamente apportandone altro.

Consolidamento della frana in sinistra idrografica poco a monte dell'erosione di cui alla foto

precedente

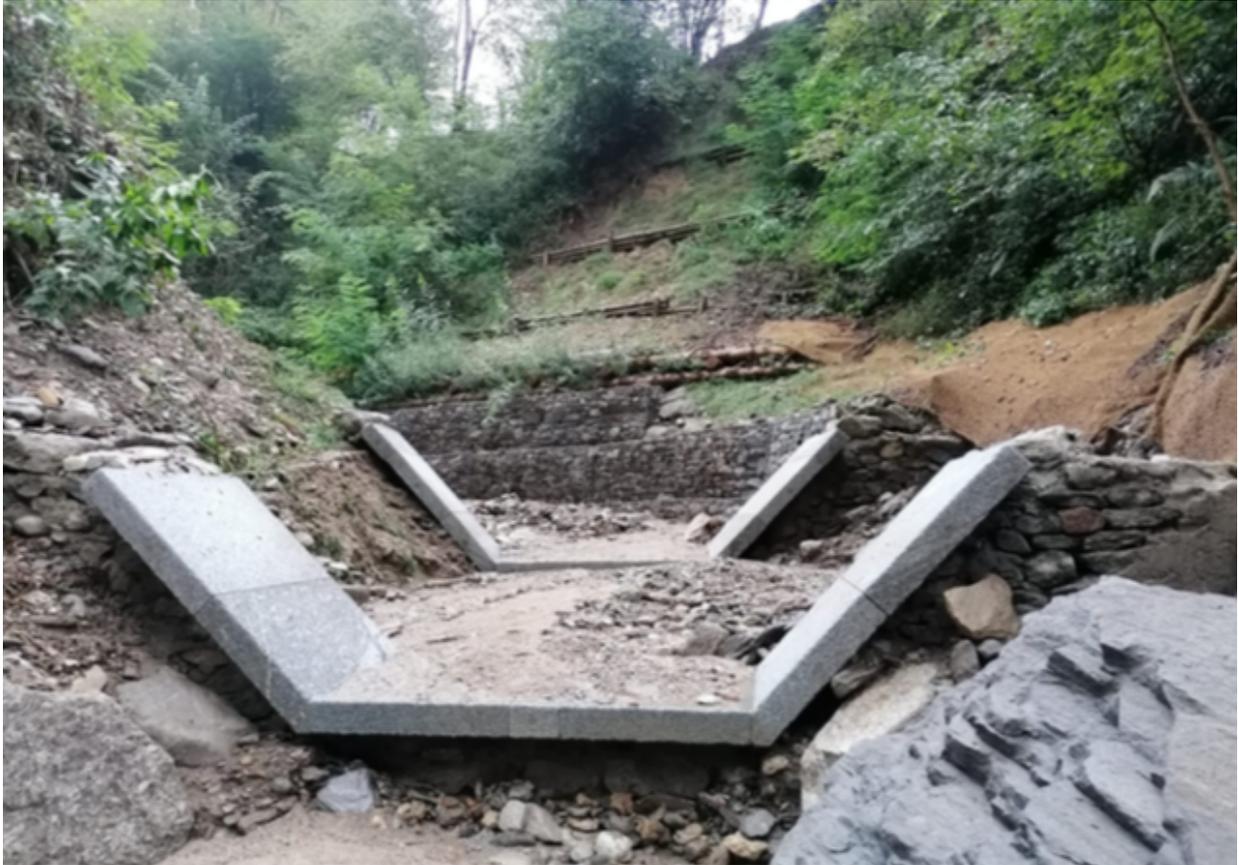
Consolidamento di frana in sinistra idrografica lungo il ramo orientale. La frana si era attivata poco prima dell'inizio dei lavori nel dicembre 2019 e il corpo occupava l'intera sezione di deflusso. Briglie e protezioni di versante hanno evitato che si riattivasse

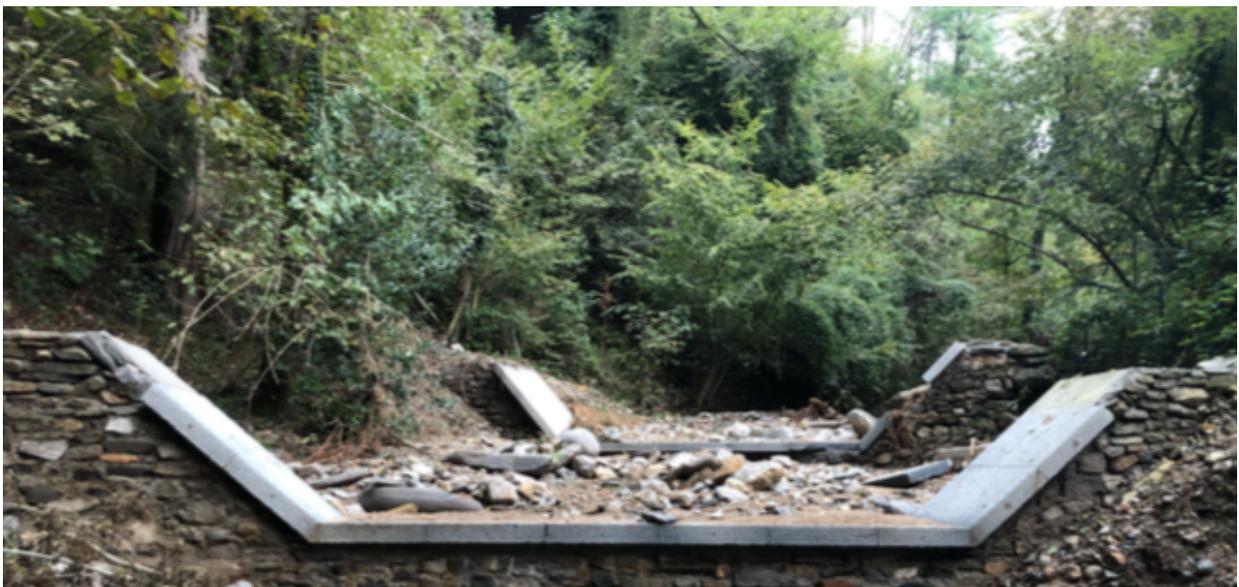
Sempre parlando di evidenze, va detto che **se le opere sono oggi sovralluvionate (foto seguente), il detrito che le ha colmate non poteva che provenire da monte e che non e? transitato fino a valle dove, in loro assenza, sarebbe probabilmente arrivato;** così? come si può? dire che le opere che hanno subi?to più? sollecitazioni sono quelle dei due rami minori, cioè? proprio quelle immediatamente sottostanti i tratti non interessati da alcuna opera regimatoria ma soprattutto

Briglia sovralluvionata a valle della confluenza dei due rami minori.

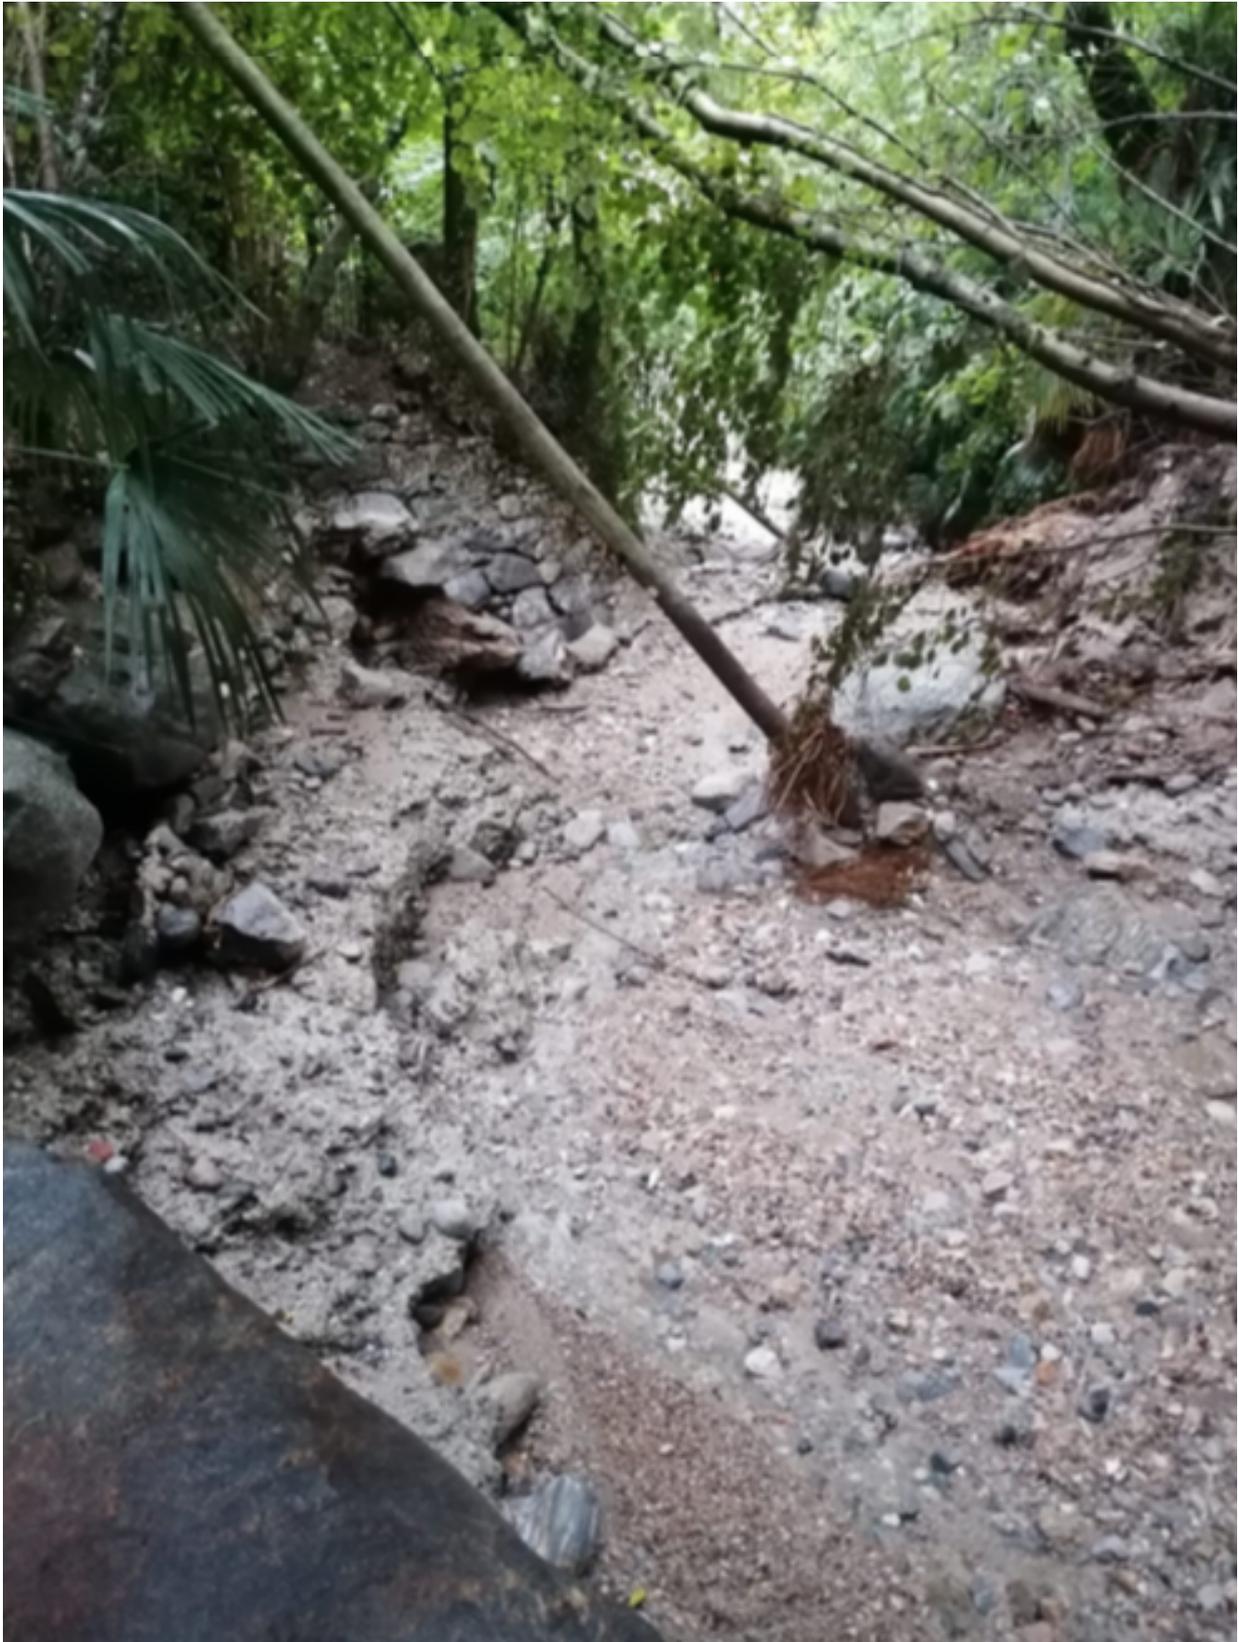
In particolare sono state spazzate via come fucelli uno scivolo storico in cemento e pietra (realizzato a protezione di una presa d'acqua dell'acquedotto e per contenere l'erosione a monte) e due briglie in massi a secco (scogliere di altezza grossomodo 2-2,5 m ciascuna, vedi foto seguente) ed e? ragionevole pensare che i massi di queste ultime – collocate proprio in testata del canale che immette al ponte di via San Vito (peraltro che avevo gia? segnalato come insufficiente anche solo al transito della portata liquida) – rotolando lungo il canale stesso, siano stati quelli che hanno determinato l'inizio dell'”effetto tappo”, poi ovviamente aggravatosi per l'arrivo del detrito non intercettato dalle opere.

In questo tratto, immediatamente prima del canale che immette al ponte di via San Vito, erano presenti due briglie in massi a secco (di una si intravede un masso appena dietro la prima pianta) che sono state completamente portate via dalla corrente

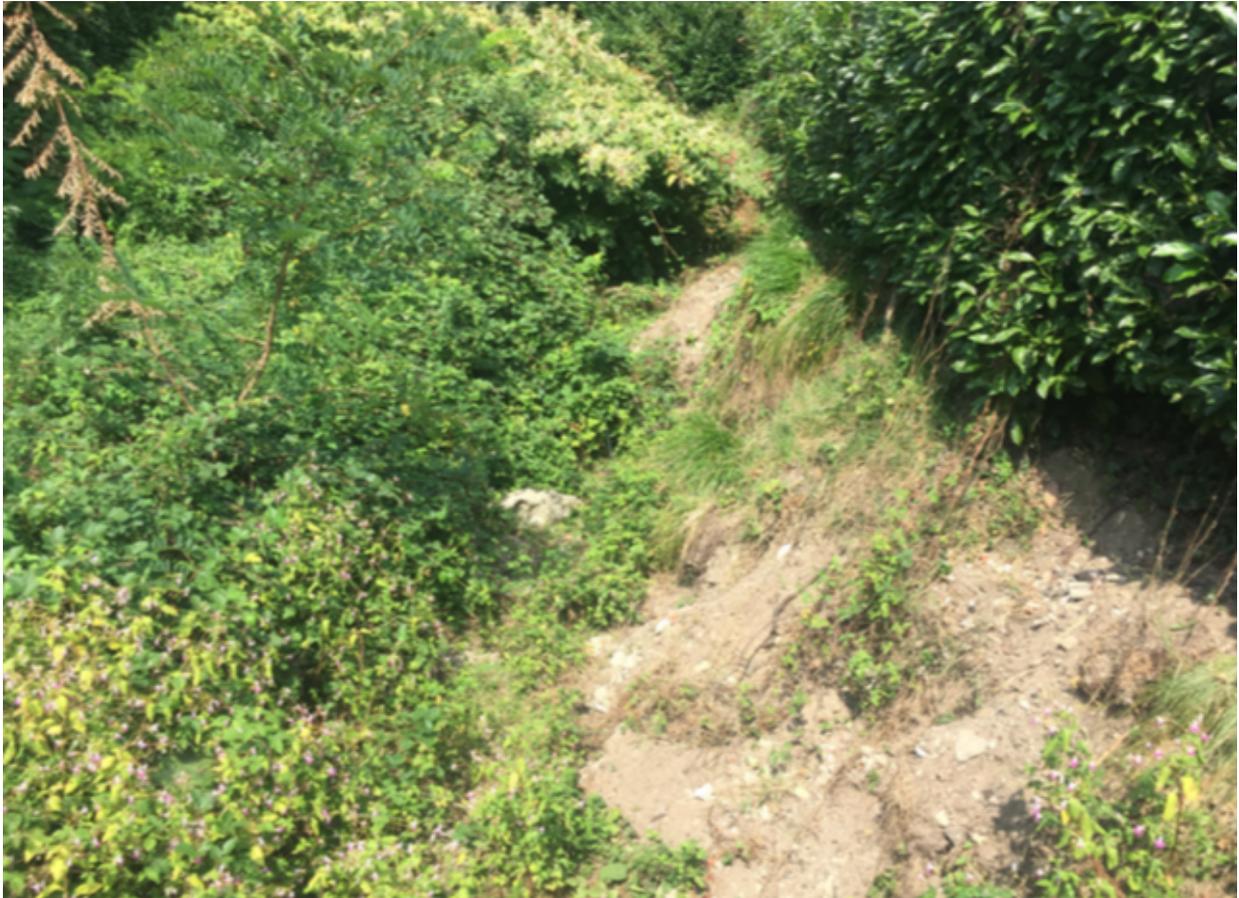
La modifica geometrica al canale era stata progettata e realizzata per migliorarne la conducibilità? idraulica, dato che in precedenza, sezioni geometricamente sfavorevoli (rettangolari e larghe) e più scabre, avevano determinato il progressivo accumulato di detriti – anche fini – al punto da presentarsi nel 2017 come visibile nell’ultima foto.

Sezione prossima al ponte di via San Vito nel 2017. L'accumulo di detrito ostruiva quasi interamente la luce del ponte.
