## Il cedro di viale Aguggiari a Varese sarà abbattuto perché “instabile e insicuro”

**Pubblicato:** Lunedì 22 Agosto 2022

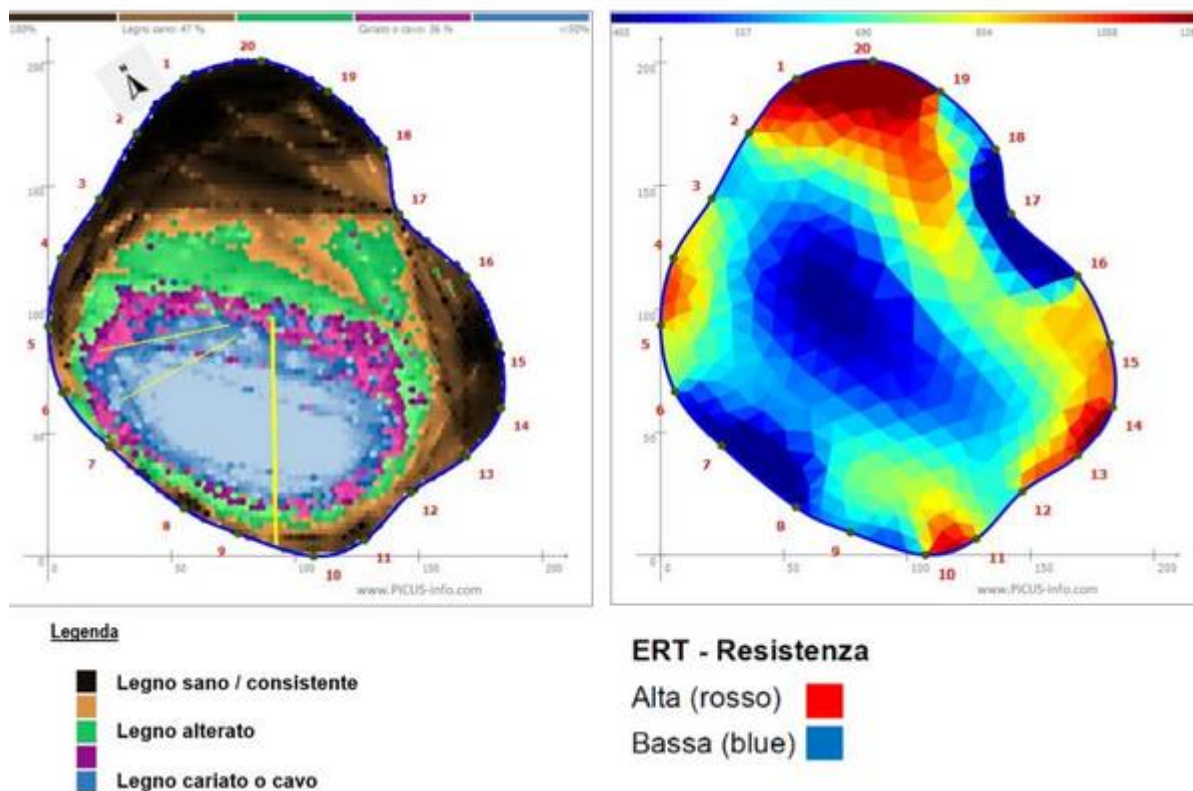
## Tomografia sonica ed elettrica - Colletto

*Nel colletto dell'albero, le indagini strumentali fatte con tomografo sonico (immagine a sinistra) indicano con colore viola e blu la presenza di legno ormai completamente privo di consistenza meccanica, in corrispondenza di una carie in fase avanzata, e aree di colore verde che indicano l'avanzamento del fungo. La tomografia elettrica (immagine a destra) indica in blu la presenza di legno alterato o cavo. immagini che evidenziano il reale rischio di cedimento dell'albero per frattura alla base*
