Quattro mesi di lavori: cosa è successo al viadotto di Vedano di Pedemontana e come sarà riparato

“Il viadotto di Vedano, sulla carreggiata ovest della A60 Tangenziale di Varese, è stato chiuso al traffico il 29 novembre 2024 e resterà chiuso per lavori di manutenzione straordinaria fino al 30 giugno 2025” spiega la nota di Prefettura e Pedemontana Lombardia.

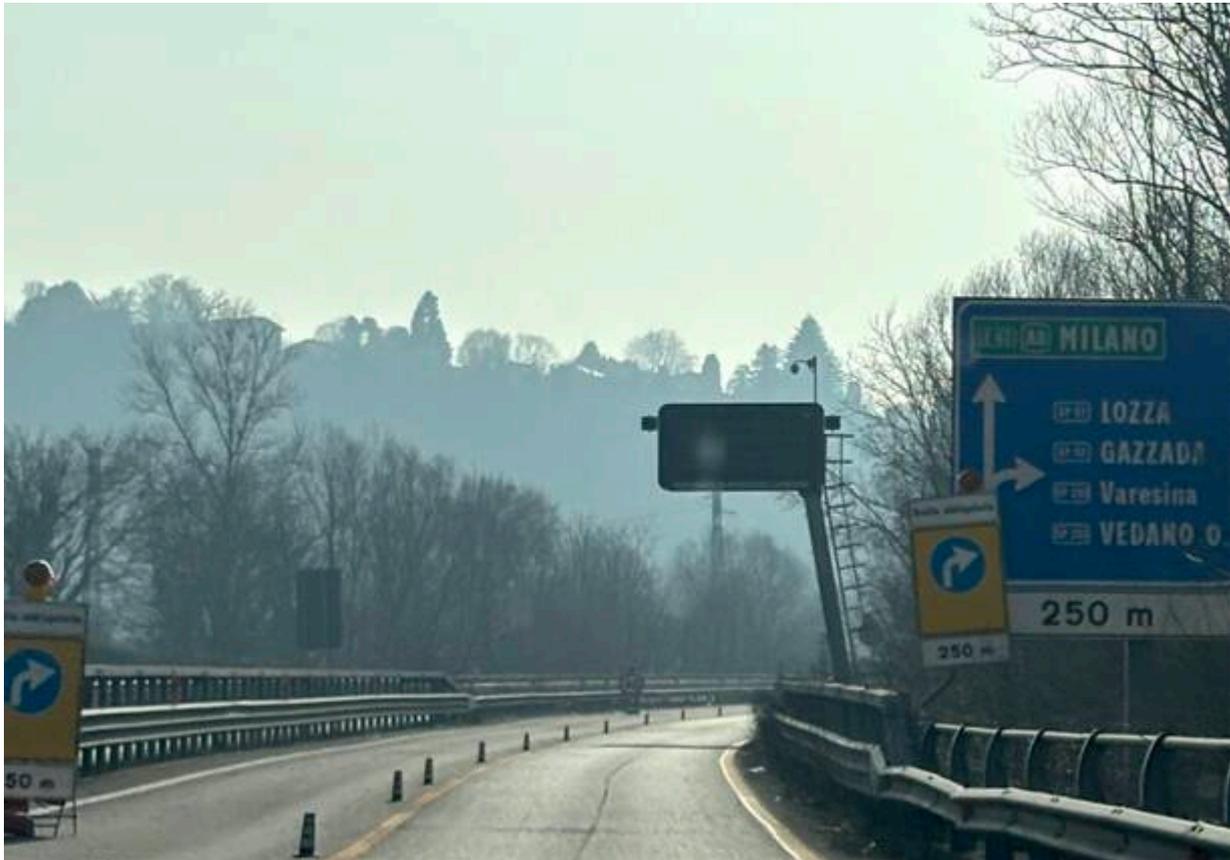
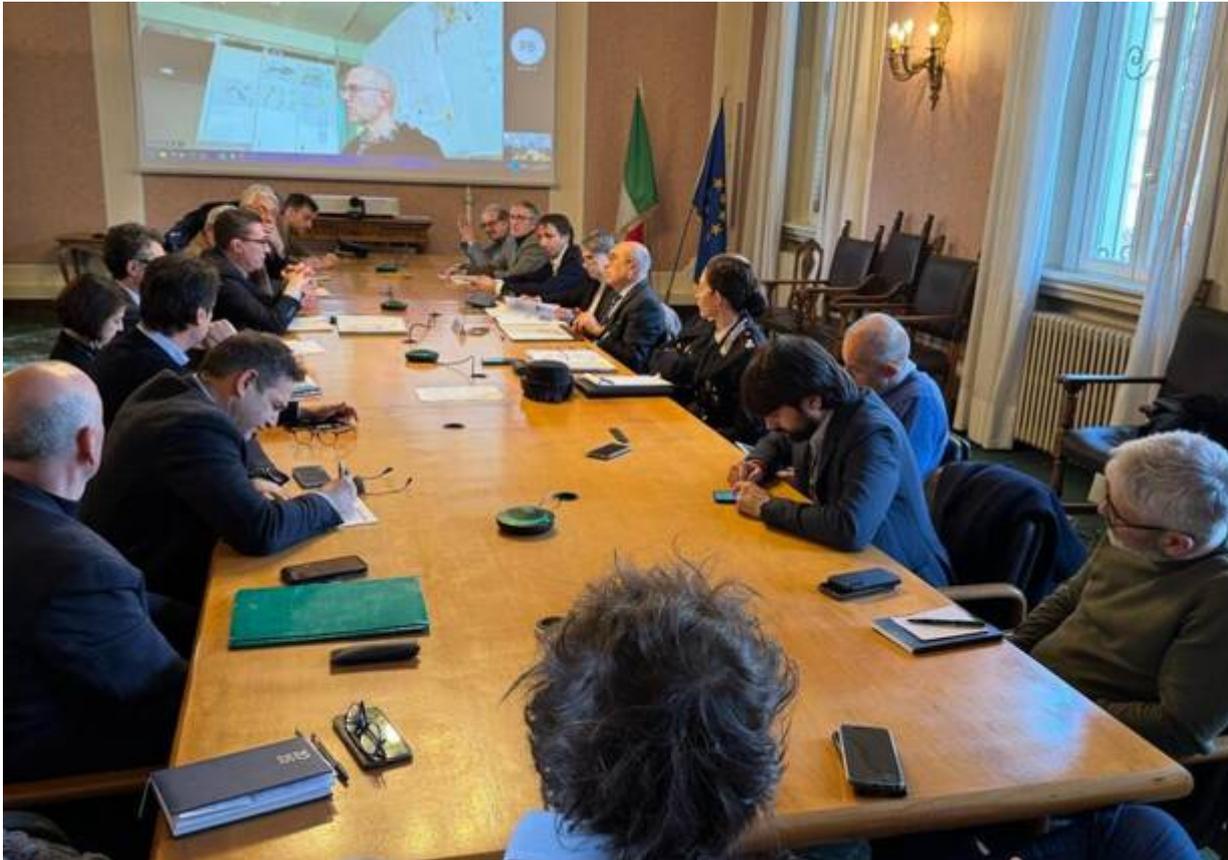
“Nel corso delle campagne periodiche di monitoraggio sono state rilevate delle **fessure capillari in corrispondenza dei pulvini, ovvero gli elementi di raccordo tra le pile e la struttura dei sostegni del viadotto**, che **non ne hanno inficiato la stabilità in nessun momento** dell’esercizio. Queste anomalie sono state monitorate trimestralmente e analizzate nel dettaglio dalla struttura tecnica di Autostrada Pedemontana Lombardia con l’ulteriore ausilio di un sistema di sensori per il monitoraggio dinamico dei ponti installati nell’ambito di una sperimentazione con il Politecnico di Milano. Nel corso dell’ultima ispezione è stata constatata **un’evoluzione dell’ampiezza delle fessure, che ha richiesto dei supplementi di indagine**, prontamente effettuati”.

“La prima fase ha permesso di confermare i dati disponibili dagli elaborati progettuali e le cause del problema, accertandone l’origine: un errore progettuale a monte della realizzazione, che riguarda solo e unicamente quel tratto. **Non si tratta, dunque, di un’esecuzione dei lavori difforme dal progetto, ma di un’anomalia progettuale di non facile individuazione.** In ogni caso è stato invocato l’intervento del General contractor dell’epoca che risponderà, tramite la polizza decennale postuma, per gli oneri necessari a riportare il viadotto nelle condizioni necessarie all’esercizio”.

L’intervento – prosegue la nota – consiste sostanzialmente queste fasi: **perforazioni longitudinali dei pulvini e rinforzo delle testate; posa e tesatura di cavi** di precompressione e sigillatura con resina delle fessure; rinforzo dei pulvini mediante un sistema composto da **fasciatura con fibre di carbonio e ferri di armatura** verticale aggiuntivi.
