Nel Parco Pineta in sicurezza la sorgente “Fontanafredda” e il versante del torrente Bozzente/Fontanile

Pubblicato: Sabato 20 Marzo 2021

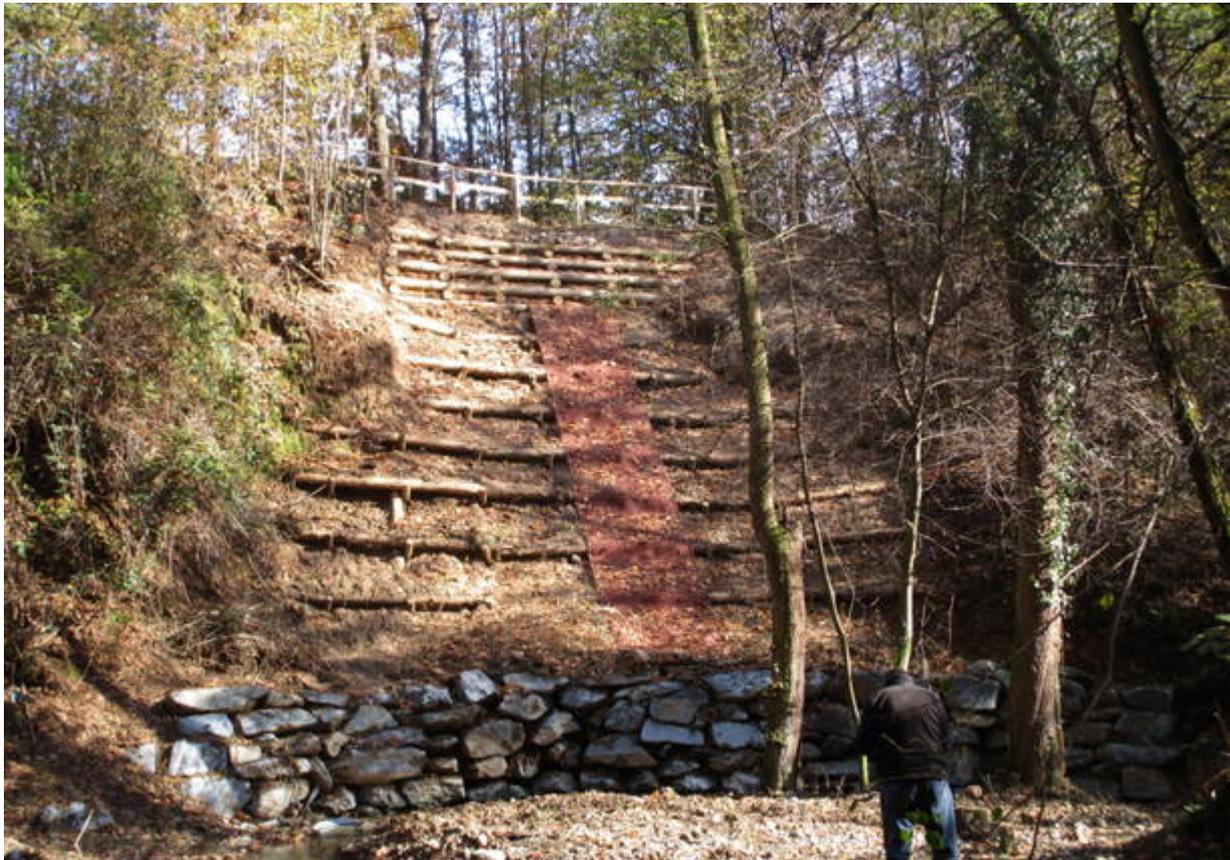
Il punto dove i processi erosivi sono stati più intensi si trova a poche centinaia di metri dall’abitato di Figliaro, lungo il sentiero 846. Il dislivello, di circa 14 metri, e la presenza dello scarico dell’acqua piovana proveniente della strada soprastante hanno dato origine ad una situazione potenzialmente pericolosa, che stava già danneggiando la carrozzabile.

L'intervento, realizzato con la tecnica dell'ingegneria naturalistica, è costituito da una scogliera basale alta circa due metri realizzata con massi di grosse dimensioni posati a secco per impedire l'erosione da parte del torrente e stabilizzare il versante, una grata viva a doppia parete realizzata in legname per consolidare e ripristinare il profilo originario del versante. L'intervento è stato completato con la semina di un miscuglio di specie erbacee idonee e la messa a dimora di carpini bianchi (370), una palificata drenante a due pareti in legname e pietrame a sostegno della strada soprastante e una staccionata in legno lungo la strada sterrata.
