Profondità e prospettiva: nuovo volto per la controfacciata della chiesa di San Francesco di Saronno

Si tratta di una vera e propria **ricostruzione pittorica** quella realizzata nella parte bassa della **controfacciata della chiesa di San Francesco di Saronno**, dove è attualmente in corso **un intervento di restauro conservativo ed estetico degli affreschi**.

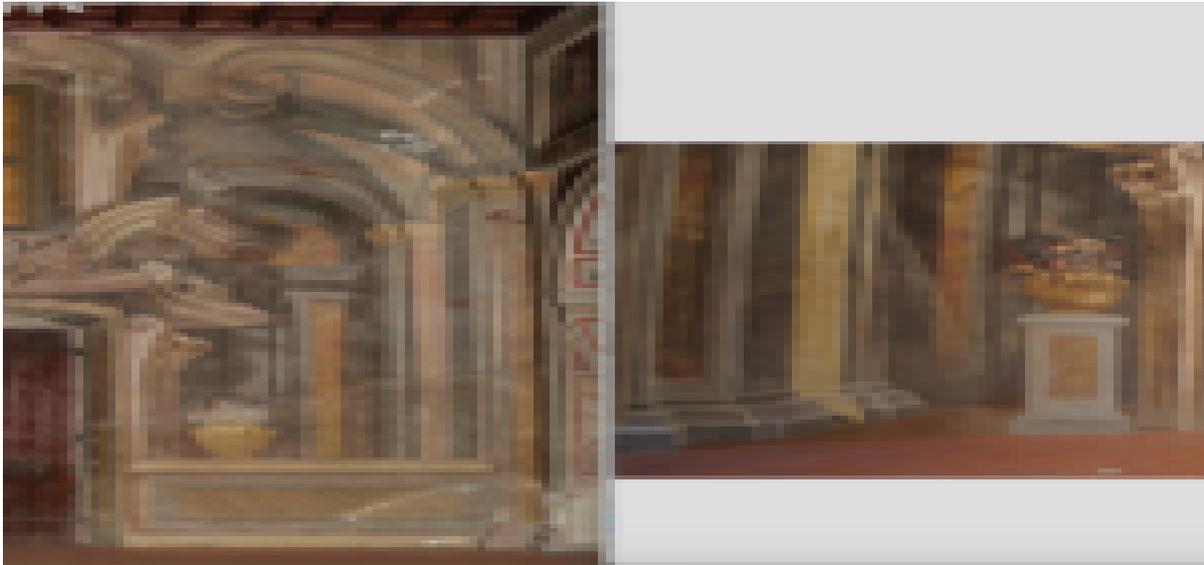
A sinistra la controfacciata prima dei lavori di restauro, a destra dopo l'intervento restaurato

L'idea è stata quella di **ricostruire la profondità dell'affresco della controfacciata attraverso la ripittura sul muro della pavimentazione**, a continuazione del pavimento reale, eliminando il basamento che era stato precedentemente dipinto, frutto quest'ultimo di una restaurazione avvenuta a fine degli anni '80.

«Negli anni '60 il dipinto della parte bassa della controfacciata era ormai completamente distrutto – **spiega la restauratrice Bruschi** -, la decorazione originale era ormai andata persa. Nei lavori di restauro risalenti agli anni '80 hanno dipinto un basamento, ma non si sono spinti ad un'interpretazione, un po' perché era complicato, un po' perché non si usava e un po' perché allora si tendeva a scegliere la soluzione più semplice».

L'affresco della controfacciata risale alla prima metà del '700 e non si è al momento a conoscenza del nome dell'autore dell'opera. «Non ci sono documenti che dimostrino che l'affresco in origine fosse così, però abbiamo completato per logica quello che già c'era – **ha sottolineato la restauratrice Bruschi** -. È quindi un'interpretazione che segue una logica, anche perché l'architettura è un po' come la matematica, non c'è nulla di inventato».
