Chiusa la diga di Gurone, l'allagamento controllato che riduce i rischi della piena dell'Olona

Pubblicato: Mercoledì 15 Maggio 2024

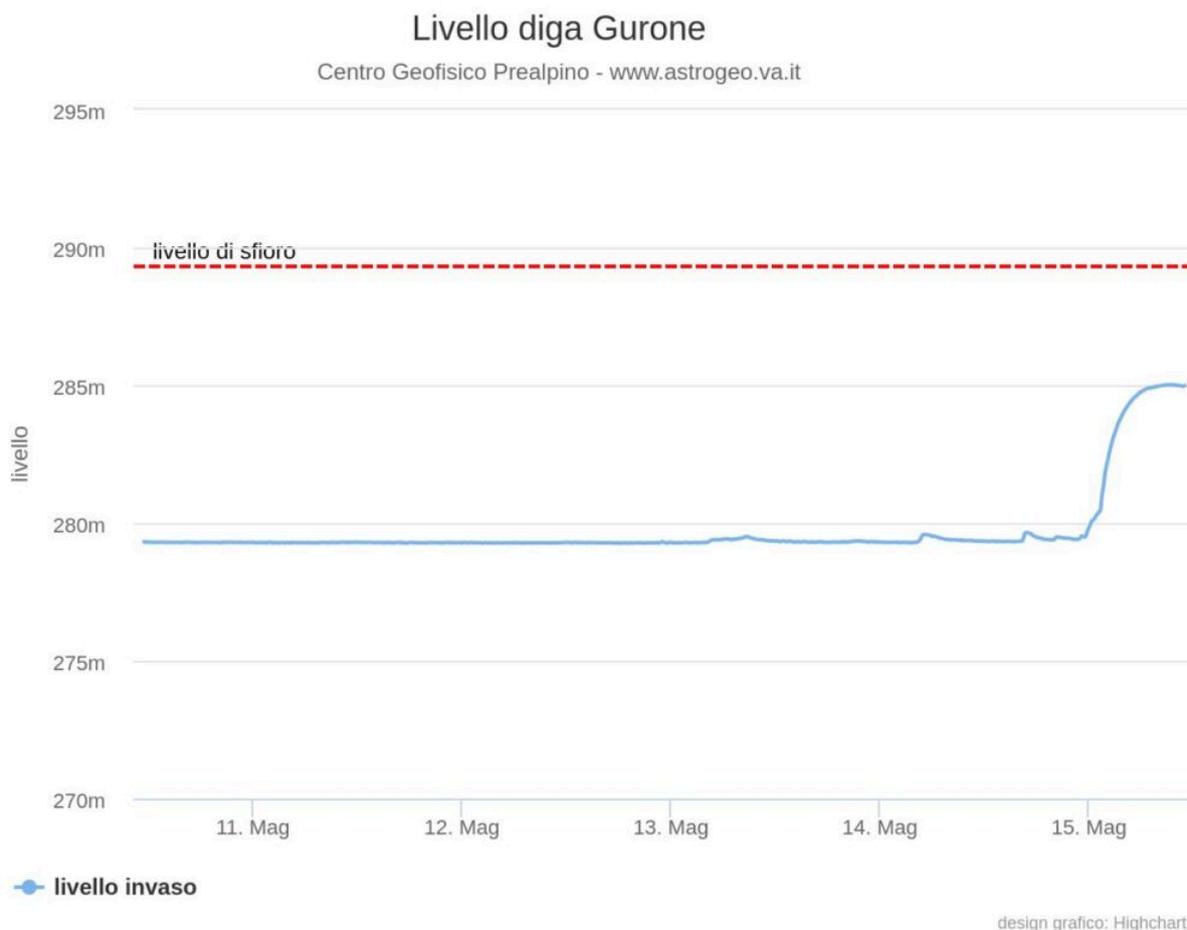
L'apice di invasamento è avvenuto verso le 9.20 di mercoledì 15 maggio quando il livello dell'acqua ha superato i 5 metri. La diga è strutturata per contenere circa ancora altri 5 metri di acqua. Si può seguire in tempo reale il livello dell'invaso sul sito del Centro Geofisico Pralpino (*guarda qui*).

Inaugurata nel 2009, la diga **ha lo scopo di contenere e minimizzare gli effetti delle piene del fiume Olona**. La chiusura permette di accumulare il surplus di acque meteoriche, per farle poi defluire gradatamente nel fiume, preservando gli argini da forti erosioni, evitando e riducendo quindi considerevolmente i possibili danni a ponti, infrastrutture e fabbricati.

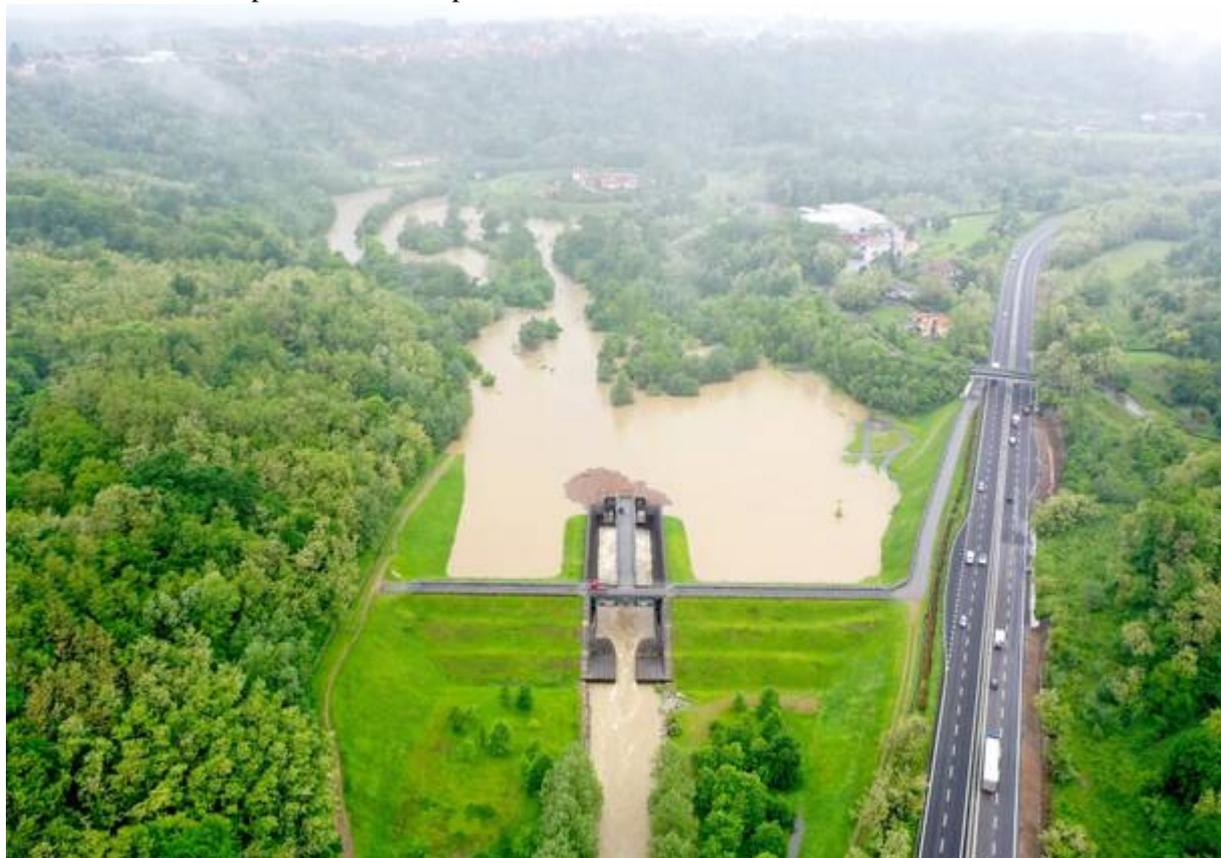
(Foto dal drone di Marco Corso/VareseNews)

Poco più a nord si trova l'anello sul fiume, una particolare cinta circolare ben visibile dell'alto, nata proprio per proteggere le case della frazione malnatese, in casi come questi. A sude della diga, invece, l'attivazione ha permesso una riduzione del rischio dell'onda di piena lungo tutti i comuni del percorso dell'Oloni, compresi Legnano e Milano, come si può vedere nel grafico sottostante del Centro Geofisico.
