COMUNE DI DAVERIO

**STATO FITOSANITARIO E STABILITA' RELATIVI AD
ALCUNE ALBERATURE RADICATE NELLE AREE A
VERDE PUBBLICO PIAZZALE AVIS E VIA ROMA.**

RELAZIONE TECNICA

29/01/2019

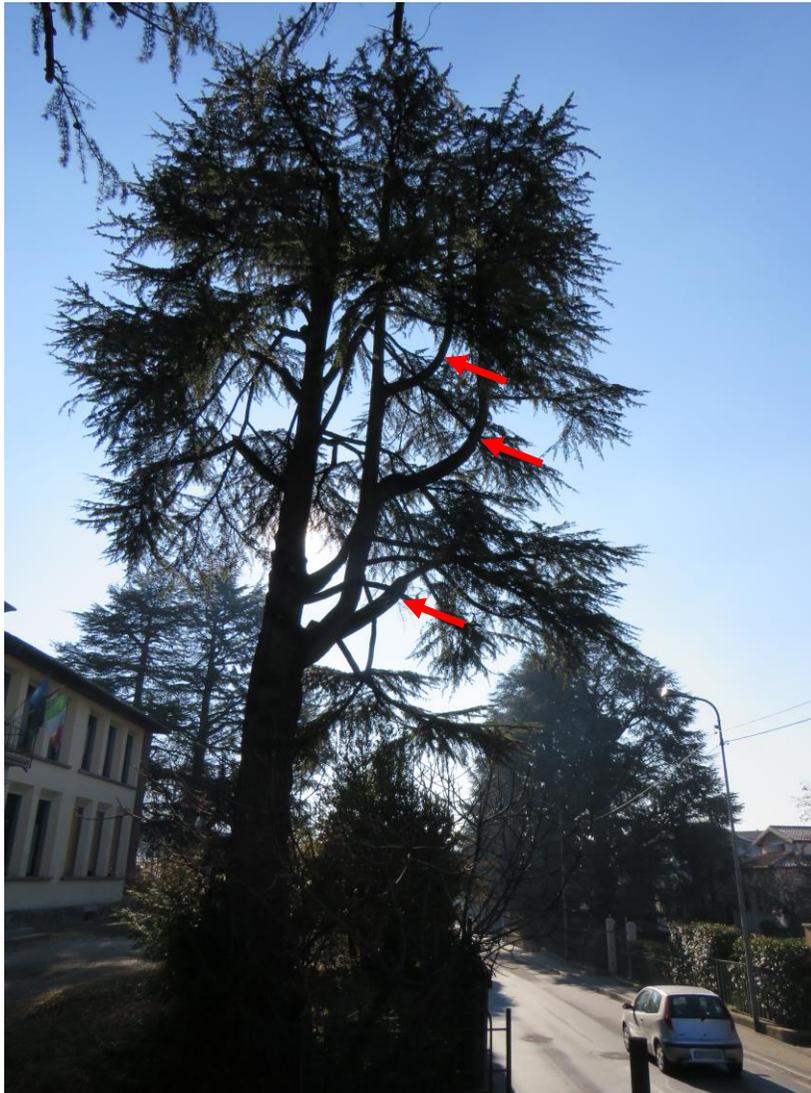
Foto 19

L'albero esaminato (foto 18) presenta chioma fortemente asimmetrica in conseguenza sia della crescita anomale di una grossa branca rivolta verso strada, con portamento a candelabro e presenza di reiterazioni (foto 19), sia per il cedimento di una branca situata sul lato opposto, avvenuto nel recente inverno con carico da neve. Il cedimento della branca ha coinvolto anche le branche sottostanti, causandone la rottura. La crescita annuale risulta essere scarsa e la vitalità appare in netta regressione. Sul fusto sono presenti alcune colature di resina (foto 20), possibile sintomo della presenza del patogeno fungino *Armillaria spp.*. La presenza del fungo agente di marciume fibroso radicale, è un forte indice di instabilità per tendenza al ribaltamento dell'intero albero con la zolla radicale

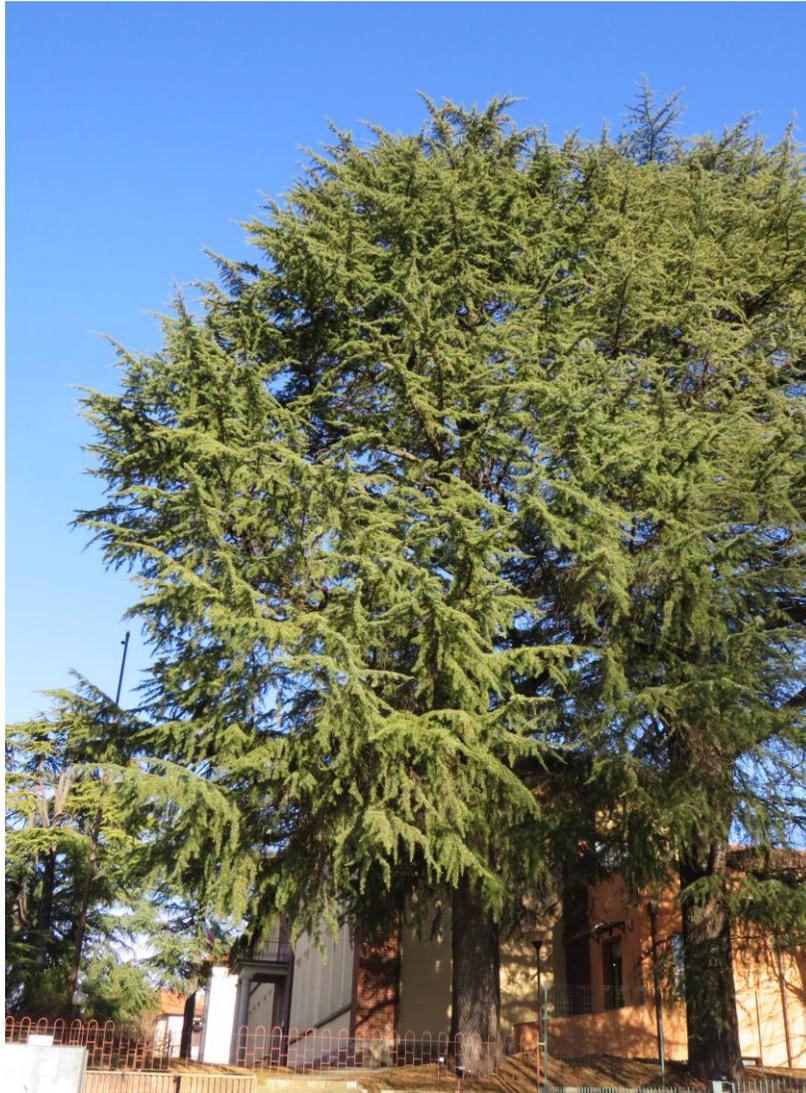
Foto 21

L'albero è radicato sulla sommità di una piccola scarpata che sovrasta un muro di contenimento il quale delimita la proprietà comunale con la proprietà posta a sud (foto 21). La chioma dell'albero è compenetrata con quella del cedro cresciuto vicino, il n° 24, con il quale forma un'unica entità morfologica e funzionale. L'albero possiede vitalità buona, con crescita dell'anno nella norma. La chioma è costituita da un fusto principale ed è stata sottoposta ad una consistente potatura di contenimento qualche anno orsono. E' presente una branca con forma ad 'esse' e inserzione anomala che interessa il parcheggio pubblico e l'ingresso carraio del fondo limitrofo (foto 22, 23). Questa branca, importante dal punto di vista dimensionale, possiede scarso legno di tensione e potrebbe spezzarsi in corrispondenza della sua inserzione al fusto per carico eccessivo da neve o da vento.

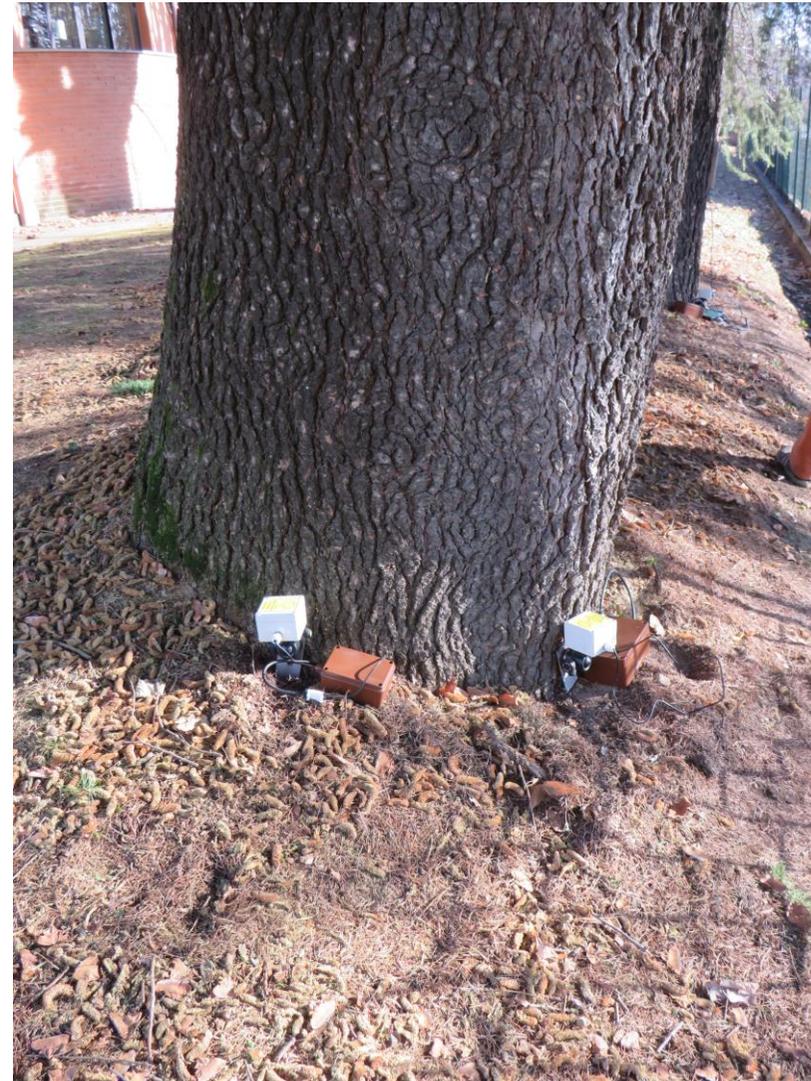
Foto 24

Si è provveduto all'esecuzione di un test Dynaroot con due inclinometri (sud ed ovest) per saggiare la propensione al cedimento per ribaltamento della zolla (foto 24). Il giudizio strumentale, è quello di una scarsa propensione al cedimento, rilevandosi un coefficiente di sicurezza pari a 4,49 e quindi situato ben sopra il coefficiente limite pari a 1,50 ed in linea con il coefficiente di sicurezza calcolato con il referto tomografico.

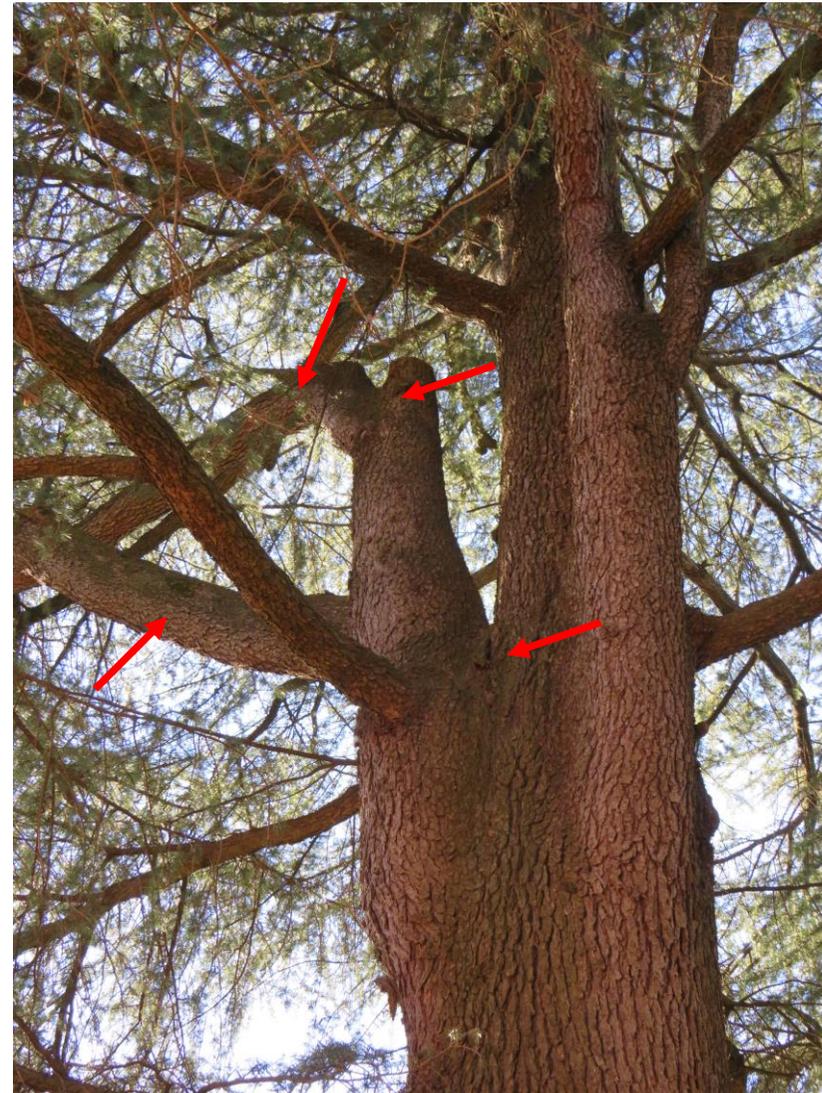
Foto 28

L'albero è radicato in vicinanza del cedro n°23, con il quale compenetra la chioma (foto 25). Anche questo cedro presenta vitalità buona, con crescita dell'anno nella norma. La chioma è costituita da un fusto principale ed è stata sottoposta ad una consistente potatura di contenimento qualche anno orsono. E' presente una branca (foto 26) con inserzione anomala in quanto si rileva la presenza di una linea di frattura sulla corteccia (foto 27). La branca, inoltre, si piega con ginocchiatura poco sopra l'inserzione, proseguendo con andamento sub-orizzontale ed inoltre alla base si divide originando un'altra branca di medie dimensioni (foto 28).

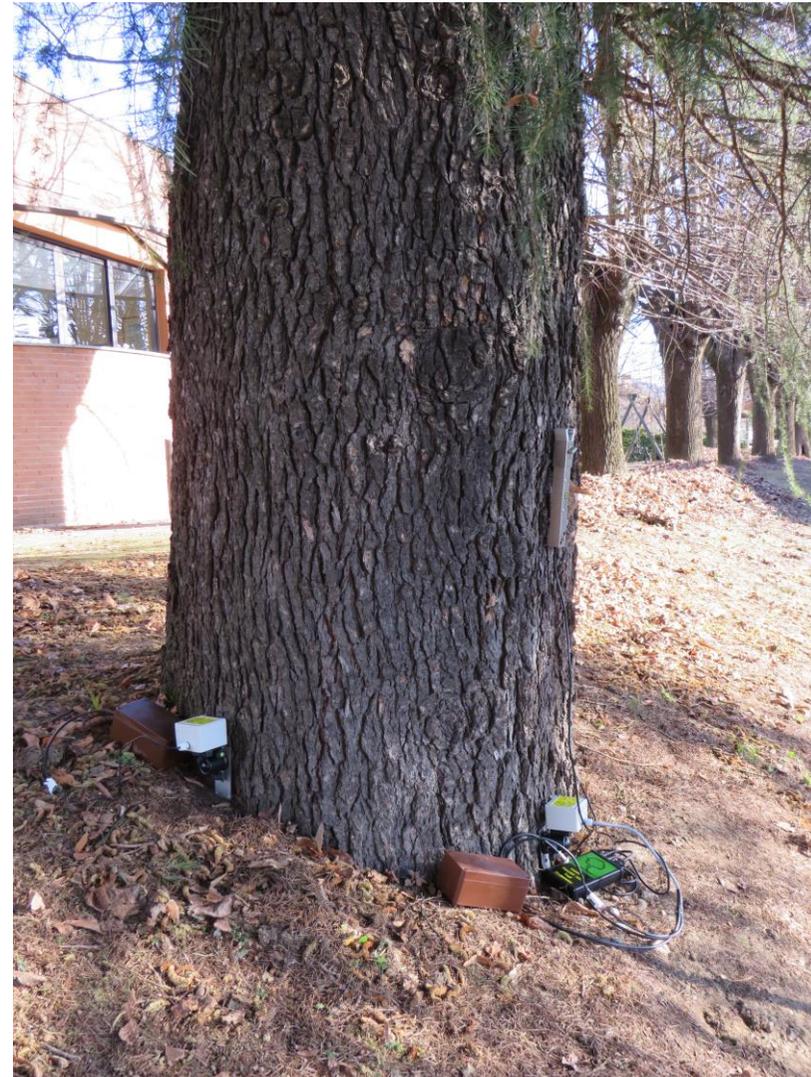
Foto 30

Si è provveduto all'esecuzione di un test Dynaroot con due inclinometri (sud ed ovest) per saggiare la propensione al cedimento per ribaltamento della zolla (foto 30). Il giudizio strumentale, è quello di una scarsa propensione al cedimento, rilevandosi un coefficiente di sicurezza pari a 4,49 e quindi situato ben sopra il coefficiente limite pari a 1,50 ed in linea con il coefficiente di sicurezza calcolato con il referto tomografico. Si sono posti anche due estensimetri per saggiare la propensione alla frattura del fusto rilevandosi un fattore di sicurezza pari a 1.65, valutabile come pericolo scarso.

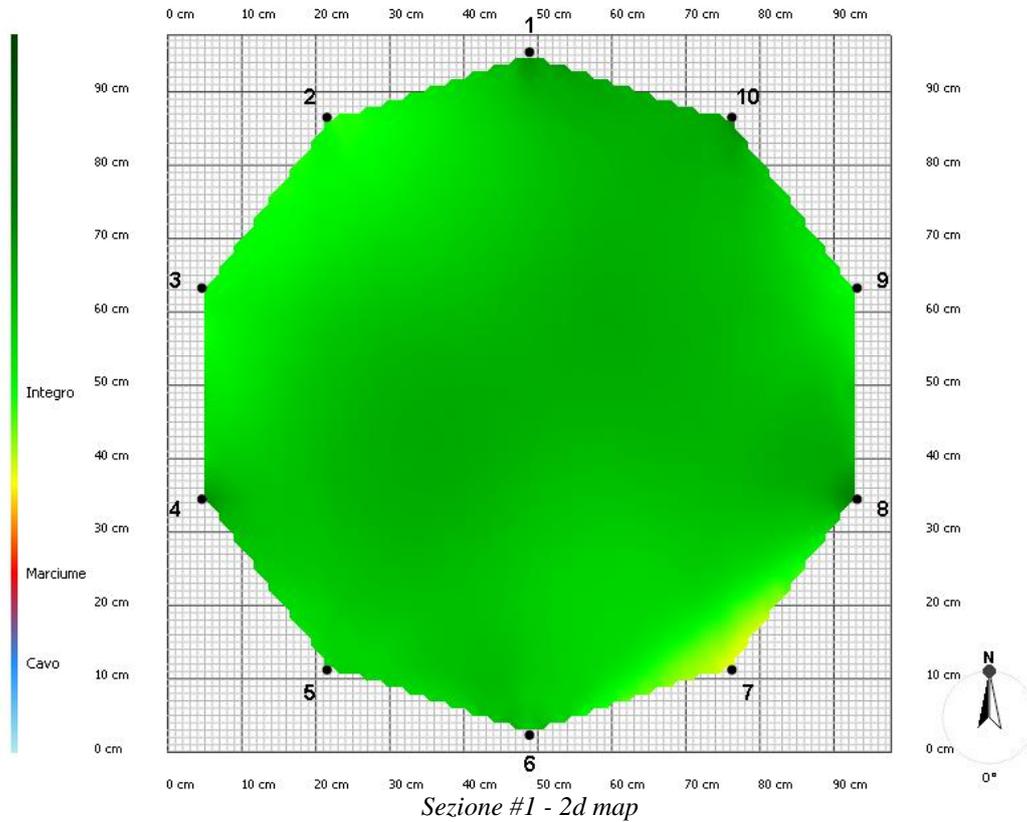
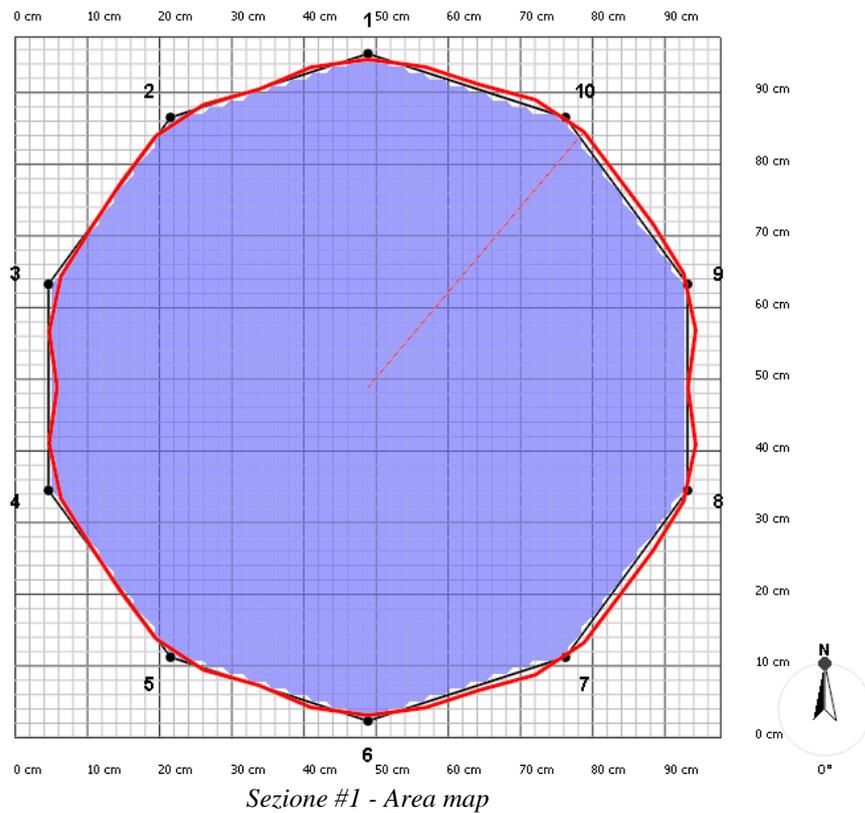
Cedro n° 22

Relazione analisi Fakopp 3D

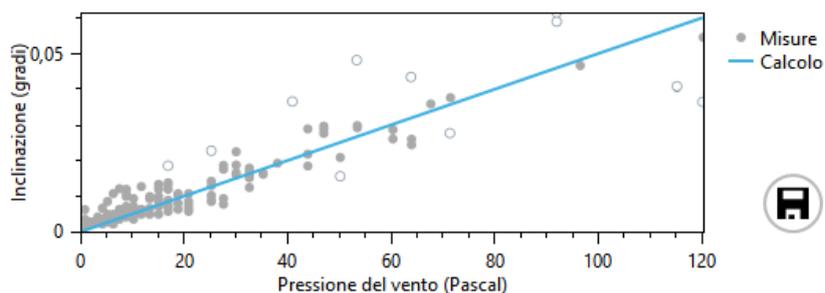
Risultati Test Dynaroot cedro n. 23

Pressione critica del vento (Pascal) 3248 ± 258	Rif. velocità del vento (km/h) 120
Coefficiente di correlazione 0.9488
