La diga è colma. Ecco la piena “catastrofica”

Pubblicato: Domenica 4 Luglio 2010

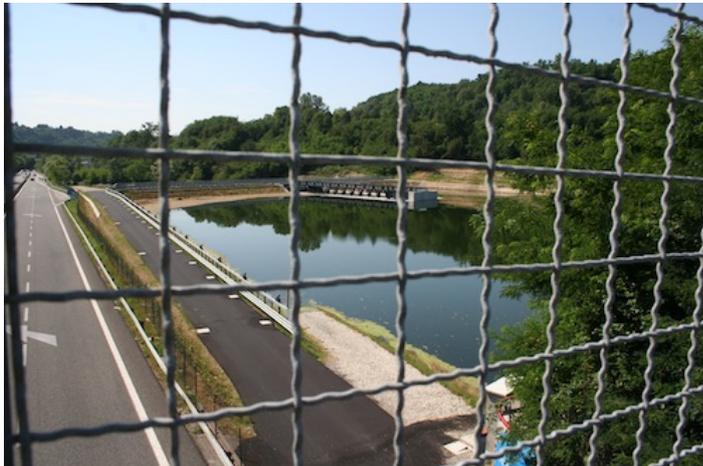
Un piena catastrofica con la diga a livelli di acqua come accade solo con precipitazioni **che si verificano ogni duecento anni**. È quello che è in atto in questi giorni ai **Mulini di Gurone** dove è stata **realizzata dalla Provincia di Varese, la vasca di Laminazione sul fiume Olona**, più come conosciuta con il termine diga.

In questi giorni è in atto la simulazione finale, **la piena “catastrofica”**, con l’invaso colmo dei tre/terzi, **come se fosse in corso una vera e propria alluvione**.

Oltre **1,5 milioni di metri cubi di acqua** che costituiscono il lago artificiale intorno ai Mulini di Gurone, per preservare i quali è stato costruito un anello di cemento, **un’isola di protezione per la storia della valle**.
