## VareseNews

### Allagamenti e Sorgiorile, “indagini” e nuovi lavori

**Pubblicato:** Giovedì 20 Novembre 2014

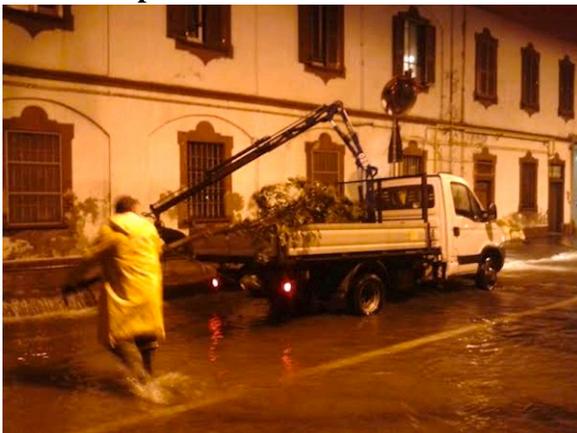
«La piena legata alle piogge intense si sarebbe risolta con un allagamento minimo in via del Lavoro, non fosse stato per il tappo sotto via del Lavoro: l'acqua ha cominciato a uscire e ad accumularsi» dice l'assessore ai lavori pubblici Danilo Barban. **A cosa è dovuto il "tappo" nel passaggio sotto via del**

Barban cita materiale derivante da sfalcio e

tagli nei terreni che fiancheggiano il torrente, che normalmente è completamente in secca: «Non siamo riusciti a stappare lì sotto, anche per la forza della corrente: c'erano due piante tagliate – non strappate, tagliate – finite in acqua, magari anche solo poste a lato del torrente e portate via dalla corrente (nella foto, gli alberelli estratti dal passaggio sotterraneo). A questo poi si sono aggiunti fogliami e altro materiale. Quando la piena è uscita in via Pradisera, da lì è entrata nella Cesare Macchi (complesso artigiano nella ex fabbrica, ndr)».

**La manutenzione del letto del torrente è in carico al Comune o ad Aipo? Come si può evitare che si ripeta?** «La manutenzione è competenza del Comune: oggi abbiamo fatto un sopralluogo completo del corso d'acqua, metteremo una nuova griglia per evitare problemi, l'idea è di metterla prima dell'imbocco del sottopasso di via del Lavoro. Faremo anche degli interventi dell'alveo: stiamo valutando di mettere delle reti con sassi per rafforzare gli argini. Nel frattempo abbiamo sistemato le pompe che si erano riempite di sabbia e abbiamo distaccato anche una pompa della Protezione Civile. In questi giorni faremo lavori di manutenzione minuta e contenimento». (nella foto aerea qui accanto, il Sorgiorile di fronte alla fabbrica Cesare Macchi, dove passa al di là della via; il corso d'acqua è segnalato dalla linea verde degli alberi lungo gli argini, in alto a sinistra e in basso a destra)

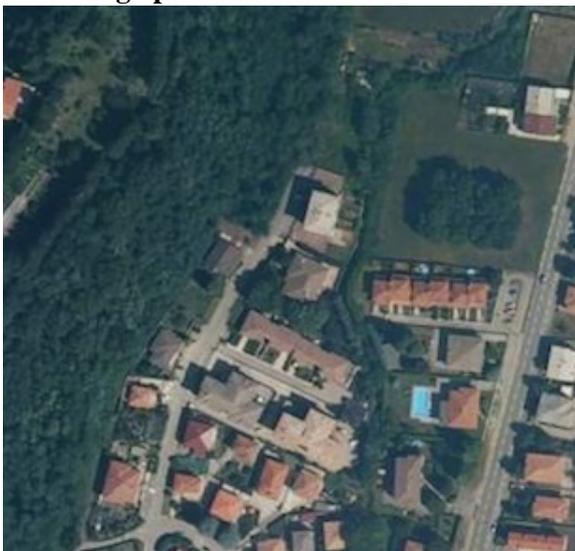
«La soluzione più comoda sarebbe "spagliare" le acque in terreni liberi, come si fa con le vasche dell'Arnetta: il problema è non ci sono aree, la zona lungo il torrente è stata tutta edificata nel tempo» (nella foto aerea, il Sorgiorile è la linea verde al centro dell'immagine, tra le case, a sinistra il bosco sulla ripida costa della collina di Crenna).

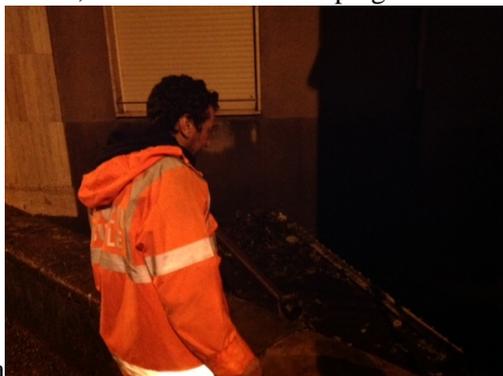
«Quando l'acqua è troppo alta nell'Arnetta, il Sorgiorile non riesce a scaricare e allaga il sottopasso di via Ronchetti. In via Ronchetti, se l'accumulo non è eccessivo, mandiamo l'acqua direttamente in fogna

aprendo gli scarichi, è una soluzione di ripiego che sta funzionando. Poi abbiamo sempre gli operai che

controllano la griglia di via Pegoraro» (nella foto).
