Chiusa per frana la strada del Lago Maggiore

Publicato: Giovedì 17 Settembre 2015

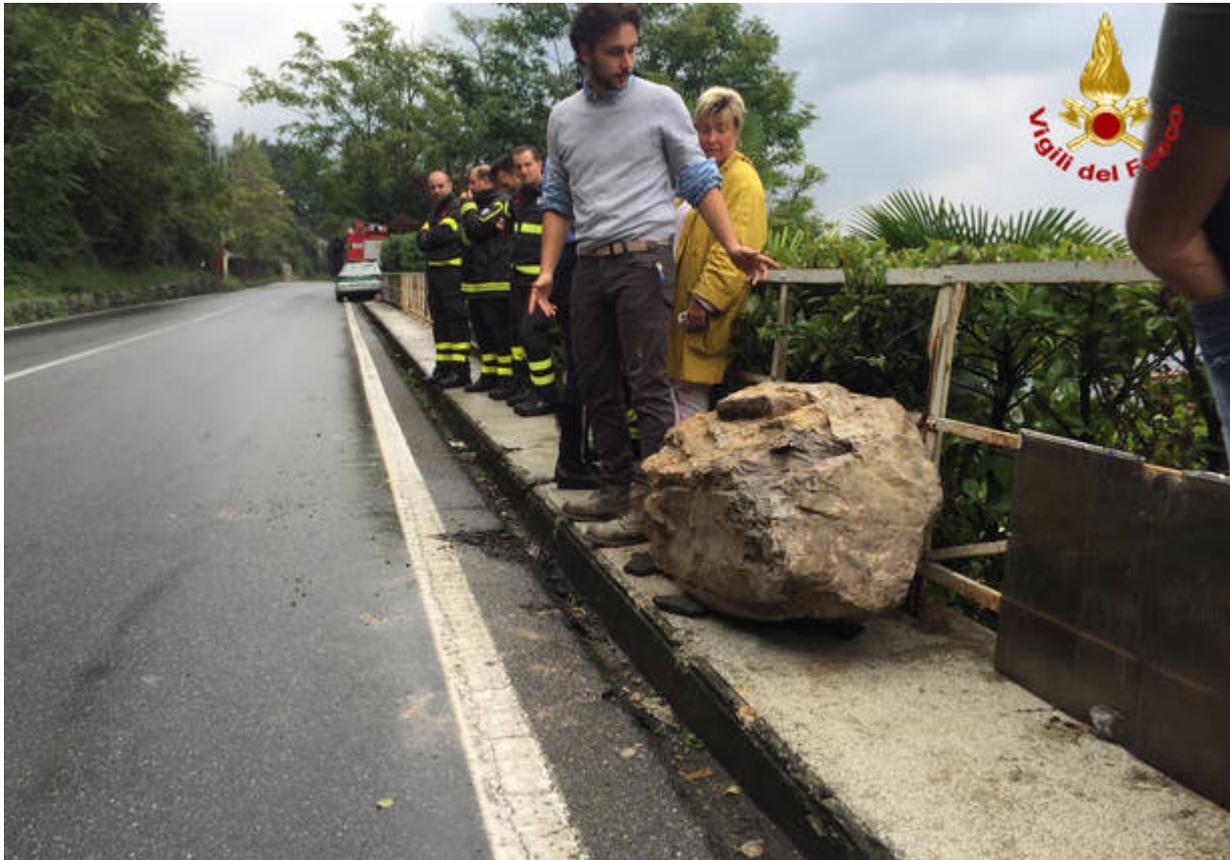
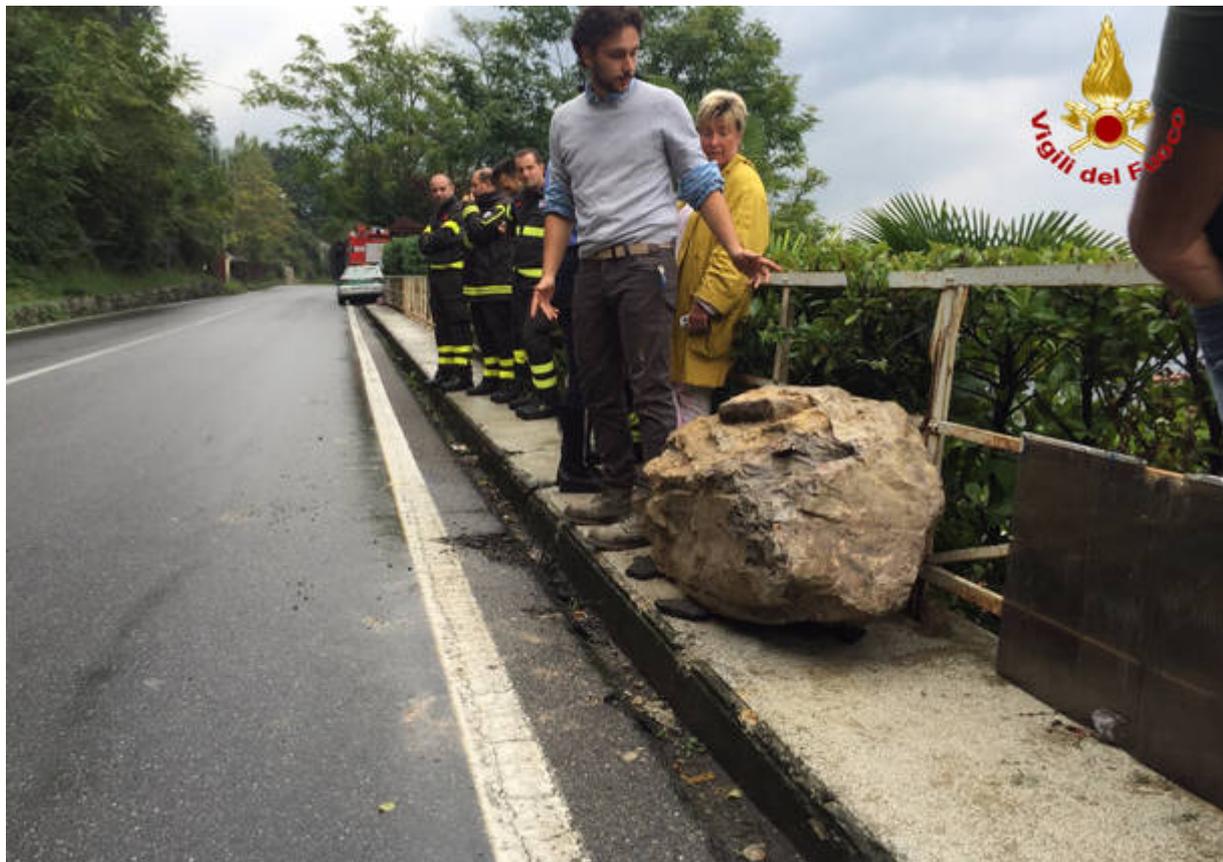
Un **grosso masso** è **franato** dal costone di montagna che sovrasta la **strada provinciale 69** che collega **Luino a Portovaltravaglia**. La frana ha interessato la sede viaria nel comune di **Brezzo di Bedero**, al confine con Portovaltravaglia, subito dopo la galleria.

IL MASSO – Le foto realizzate sul posto dai Vigili del fuoco mostrano l'entità dello smottamento: non consistente, di circa un metro cubo, ma in grado di spezzare le maglie della rete d'acciaio posizionate da poco.

L'incognita rimane appunto sulla consistenza di altro materiale sul versante che potrebbe risultare instabile.

IN PASSATO – La zona era già stata interessata in passato da frane (nel maggio 2013 e nel novembre del 2014) ed erano stati effettuati lavori con la posa della stessa rete metallica oggi sfondata.
