## Iniziati i lavori di messa in sicurezza del Bernascone

**Pubblicato:** Martedì 2 Agosto 2016

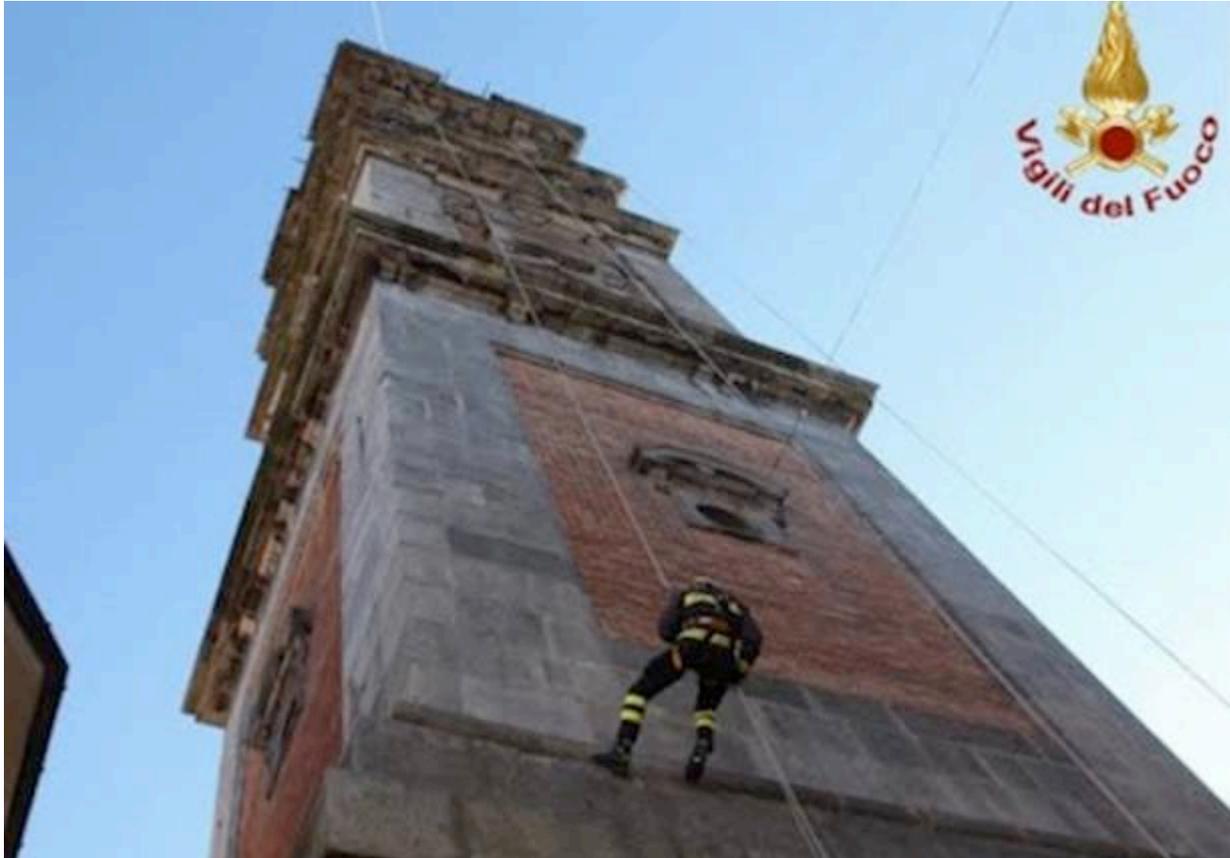
Sono iniziati i lavori per la messa in sicurezza del Bernascone. Sul **campanile di San Vittore** i tecnici preposti stanno realizzando una “mantovana para sassi” in tubi innocenti zincati posizionati a coronamento della struttura del campanile, in prossimità della prima cornice.

**Il lavoro si concluderà con la posa di uno strato di rete zincata** con interposto un telo in “fibra”, tale da contenere più che adeguatamente eventuali nuovi distacchi di frammenti.

Questa è **solo la prima delle opere necessarie** che si sono rese indispensabili a seguito del distacco di materiale negli scorsi giorni. Dal fronte ovest infatti, dal decoro della torre campanaria, **nella serata di domenica 24 luglio** si erano staccati piccoli frammenti di materiale lapideo.

«Ultimate, in brevissimo tempo, queste opere di presidio saranno risolte le situazioni di pericolo e potranno essere rimosse le transenne presenti che attualmente delimitano l’area e vietano il pubblico passaggio», **spiegano l’architetto Giorgio Vassalli e il geometra Giovanni Meschini**, incaricati di seguire i lavori.

Soprintendenza della Belle Arti e Paesaggio di Milano. Successivamente si procederà ad una ispezione e verifica dello stato di fatto di tutti e quattro i lati del campanile per decidere le eventuali necessarie soluzioni da assumere, in accordo con la Soprintendenza, per risolvere tutte le preoccupazioni eventualmente presenti.
