## Troppo pioggia, infiltrazioni al Linguistico Manzoni

**Pubblicato:** Lunedì 14 Maggio 2018

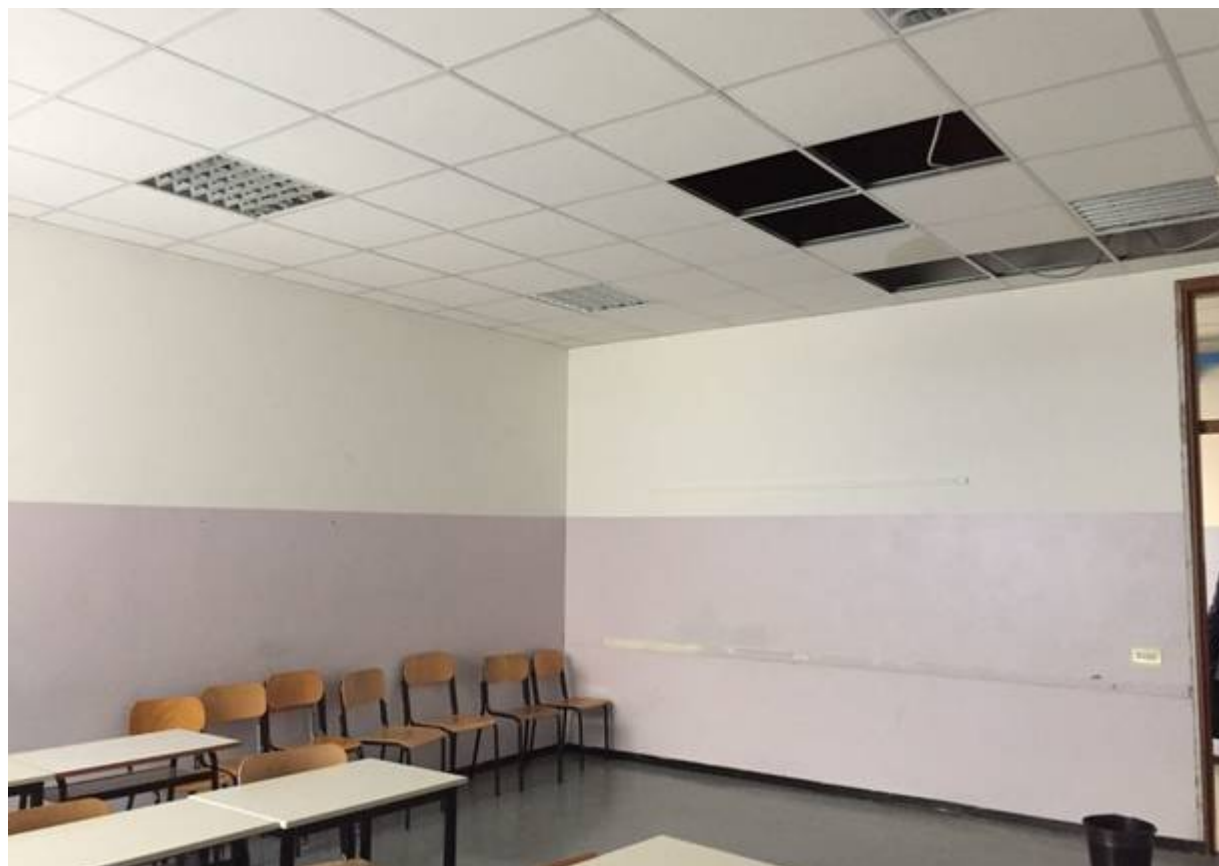
**Il crollo di alcuni pannelli e le infiltrazioni dal soffitto** hanno reso necessaria la **chiusura di alcune aule del liceo linguistico “Manzoni” di Varese**, nel distaccamento di via Monte Rosa.

**I pannelli si sono staccati questa mattina, lunedì 14 maggio, prima che gli alunni entrassero in aula.**

Le **aule chiuse sono quattro**: due si sono allagate e altre due, limitrofe, sono state sbarrate per precauzione.

Le precipitazioni abbondanti di ieri, infatti, hanno ostruito un canale della grondaia e l'acqua, non riuscendo più a defluire, ha tracimato ed è filtrata all'interno della controsoffittatura di parte del piano rialzato. Una volta allertati dal personale della scuola, i tecnici competenti della Provincia hanno subito effettuato un sopralluogo e chiamato gli operai dell'impresa addetta alle manutenzioni.

**L'intervento ha comportato la pulizia del canale, con la rimozione delle foglie che si sono accumulate nella grondaia a causa del forte vento.** Le operazioni di sistemazione sono durate qualche minuto, dopo di che gli operai hanno proseguito con la pulizia di tutte le grondaie e della copertura della scuola.

Una volta ultimati questi lavori, sempre nel corso della giornata, si provvederà anche a sostituire i pannelli zuppi del controsoffitto, al fine di ripristinare la totale agibilità delle due aule che per oggi
