## Voragine di 4 metri: il Vellone “buca” la piazza del mercato

**Pubblicato:** Sabato 21 Luglio 2018

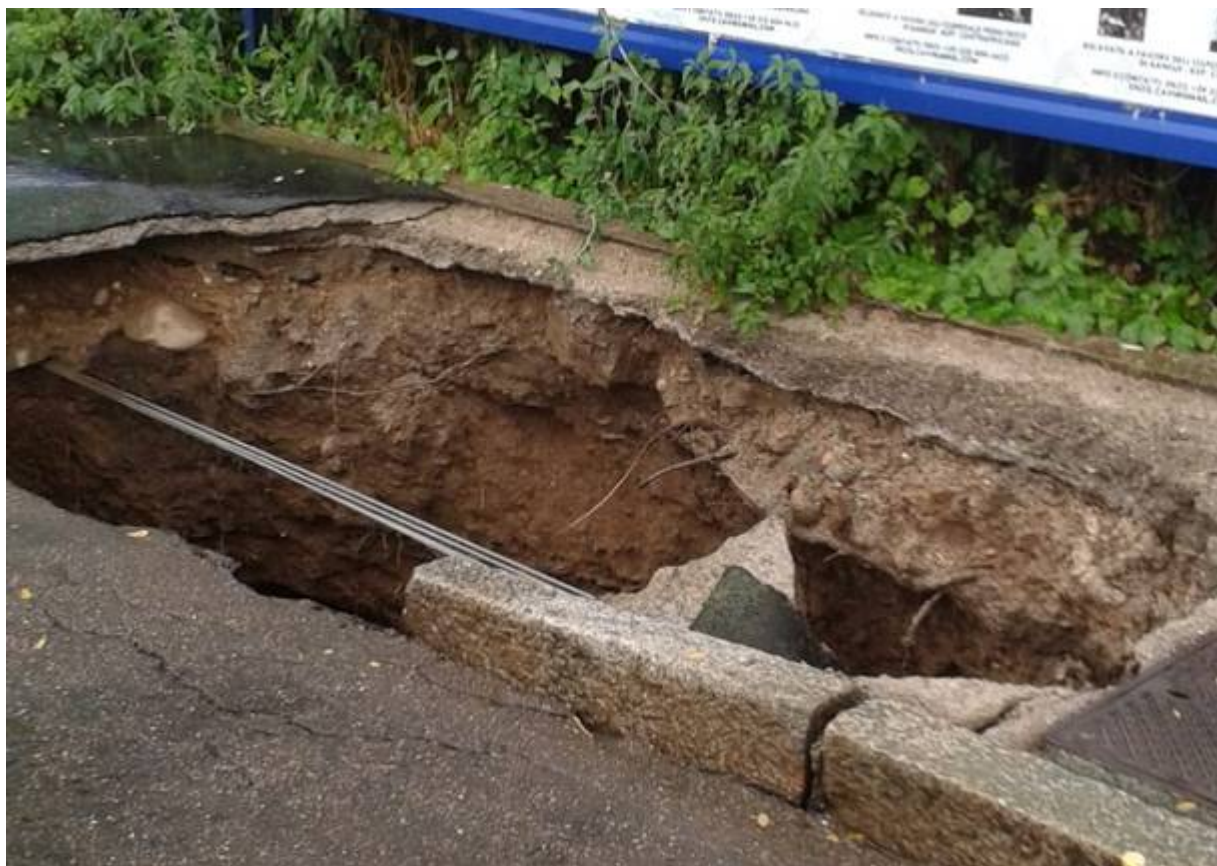
**Il marciapiede che costeggia piazzale Kennedy a Varese è “collassato”** proprio nel giorno del mercato del sabato, dopo la notte di maltempo che si è abbattuta su Varese.

**La profondità del buco che si è creato è di ben 4 metri.** Gli operatori intervenuti con un'autopompa hanno interdetto l'area, mentre la polizia locale ha fatto transennare ed inibito il transito sul marciapiedi e chiuso la corsia preferenziale dell'autobus.

**Le cause del fenomeno sono state subito chiare:** al di sotto del livello stradale **passa il fiume Vellone**, che in quel tratto scorre sotto la strata “intubato” in un condotto realizzato a inizio novecento: «Le forti piogge e le infiltrazioni hanno lentamente eroso il muro del dotto sotterraneo provocando il cedimento» ha spiegato l'Assessore ai Lavori pubblici, **Andrea Civati**, confermando inoltre confermato che: «Ci siamo già attivati per dare il via ad un provvedimento di somma urgenza che ci consentirà di intervenire prontamente. Questo cedimento, in un'area da tempo trascurata, dimostra ancora una volta l'importanza del Progetto Stazioni che investirà fortemente su piazzale Kennedy e sull'intera area».
