La pietra fragile e il rosone della Collegiata

Un nuovo significativo recupero è terminato sulla cima dell'antico colle di Castiglione Olona: è stato **restaurato** il **rosone** della **Collegiata**, arioso elemento che, con la nitidezza delle sue forme scolpite nella chiara pietra, nobilita la facciata quattrocentesca in mattoni.

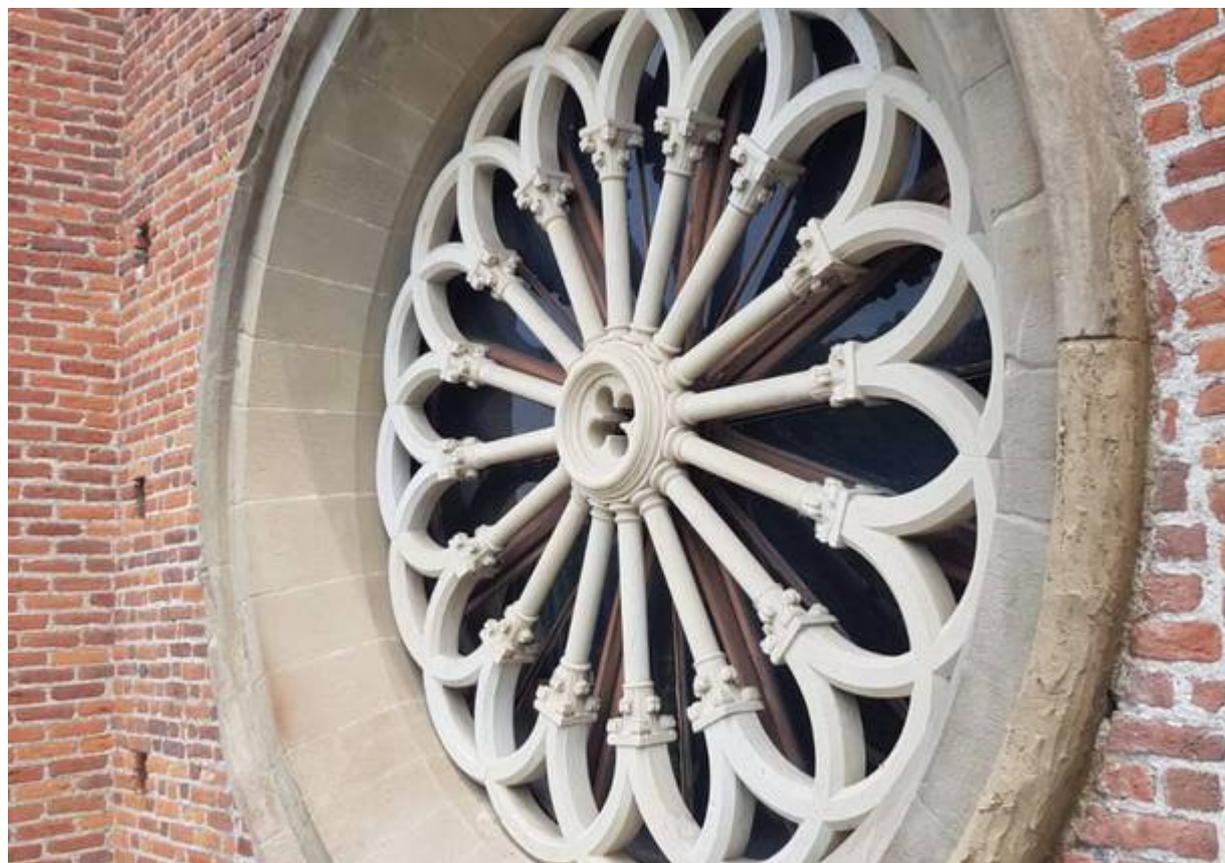
L'**operazione più delicata** ha riguardato la grande **cornice circolare del rosone**, realizzata in pietra molera.

A distanza di trent'anni dall'ultimo restauro, si registravano fessurazioni ed esfoliazioni delle superfici lapidee; si evidenziavano parti in pericolo di caduta e parti mancanti; si notavano muschi e licheni, in presenza di ristagno d'acqua, e croste nere, nelle porzioni non soggette a dilavamento.

La pietra molera è **un'arenaria facilmente lavorabile, ma porosa e fragile di natura**. Ampiamente disponibile tra **Malnate e Como** (le più vicine cave di molera, non più attive, sono visitabili all'interno del Parco del Lanza), nel XV secolo fu molto utilizzata per elementi architettonici e scultorei in chiese e palazzi di Castiglione Olona. La sua scarsa resistenza agli agenti atmosferici e all'usura del tempo pone interessanti problemi di conservazione.

Pulitura, consolidamento, integrazione sono le fasi principali dell'intervento grazie al quale il **simbolo del Museo della Collegiata**, che compare stilizzato nel suo logo, si mostra ora **risanato in ogni sua parte**, mentre torna **pienamente apprezzabile nei suoi valori estetici** il bel disegno che lo compone, con sedici colonnine disposte a raggiera e archetti intrecciati.
