Nuovo buco in piazzale Kennedy, la circolazione è interrotta

Pubblicato: Venerdì 9 Ottobre 2020

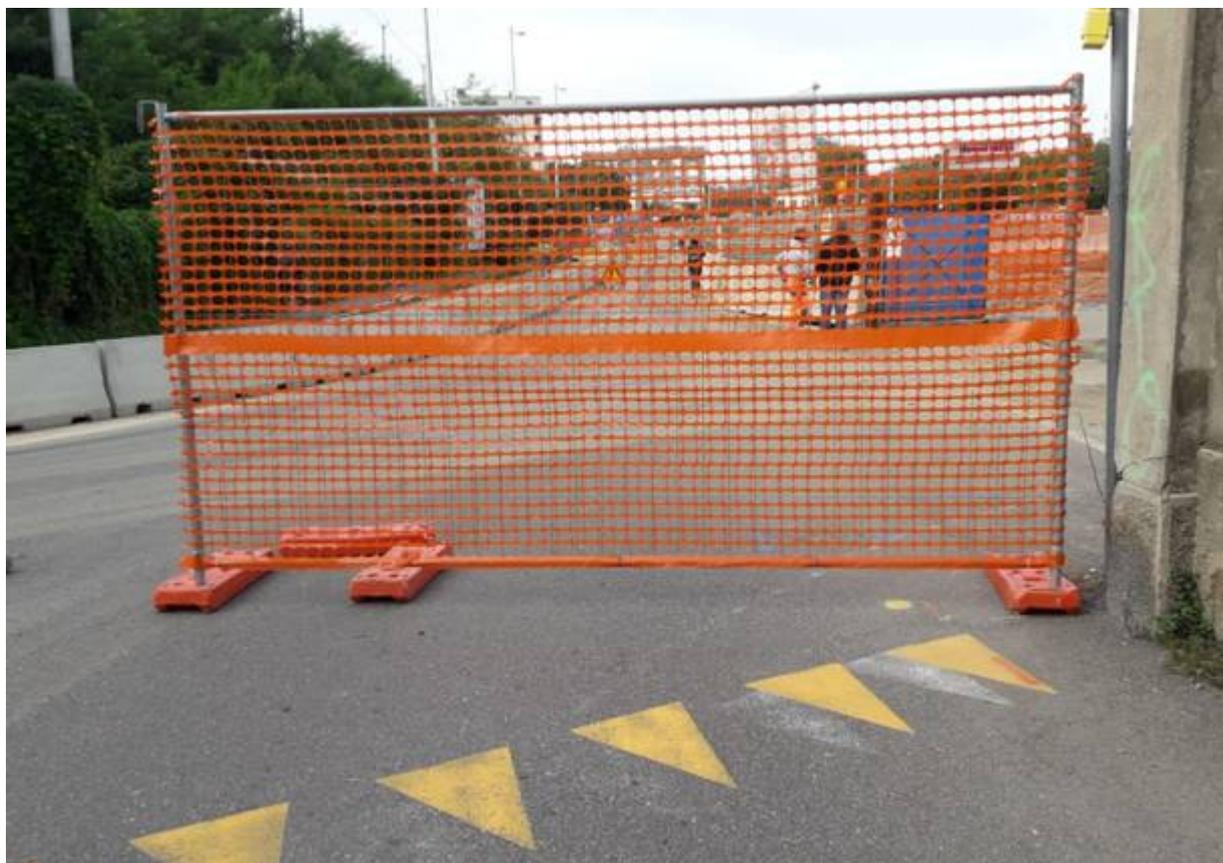
Si è formato nella mattina del 9 ottobre un nuovo buco in piazzale Kennedy, poco distante da quello che si è formato **nel luglio del 2018** dopo una notte di maltempo. Il nuovo cedimento si è formato nella parte della strettoia delimitata dai New Jersey. **La circolazione nel piazzale è stata subito interrotta** e chi arriva da via Bainsizza deviato verso via Monte Santo attraverso il ponticello

All'epoca le cause del fenomeno furono subito chiare: **al di sotto del livello stradale in quel punto passa il fiume Vellone**, "intubato" in un condotto realizzato a inizio novecento. Il lavoro di ripristino quindi, non si limitava a "coprire una buca", ma erano necessari lavori molto più importanti, il cui costo è stato quantificato da uno studio di fattibilità in **un milione e 700 mila euro**.

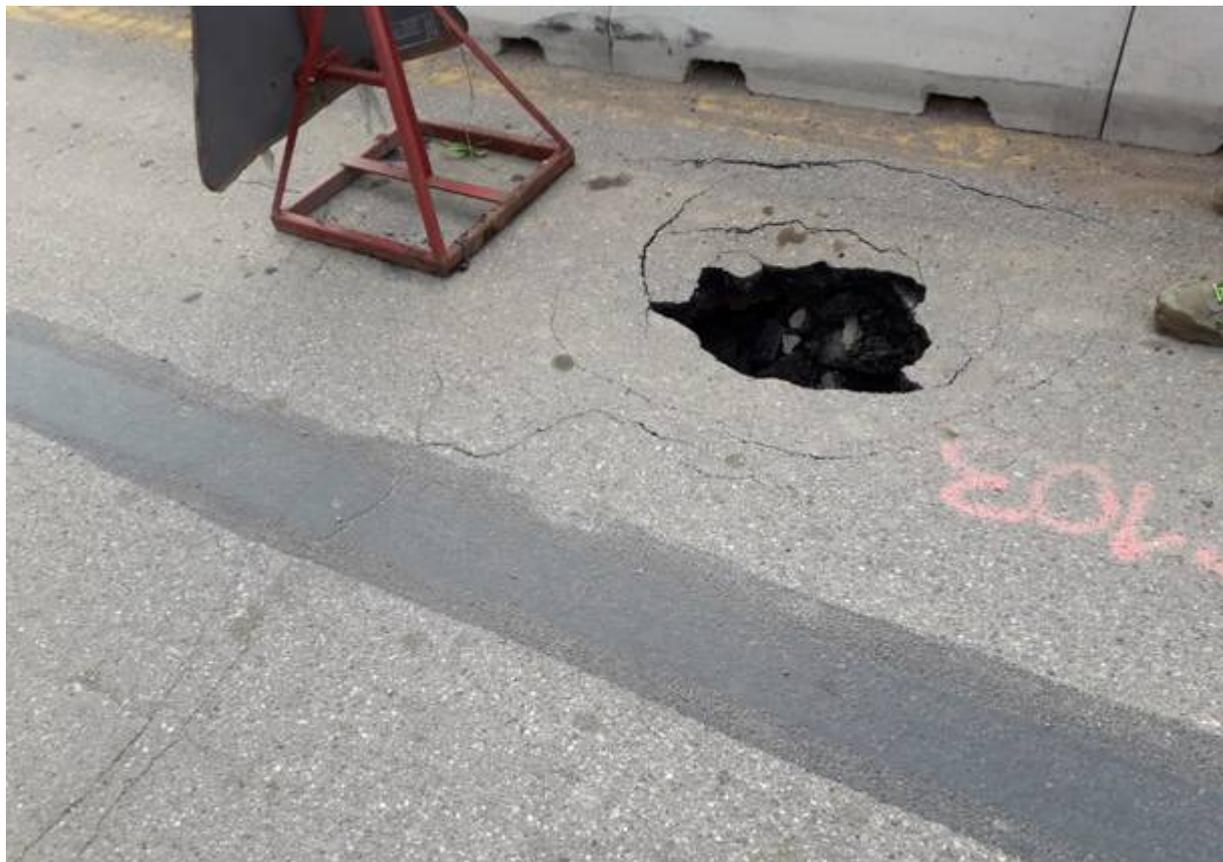
Stabiliranno i tecnici se anche questo è un caso analogo: i lavori per il ripristino del primo cedimento sono cominciati proprio in questi giorni: «Eravamo consapevoli che avremmo trovato una situazione complicata già dopo le prime ricognizioni effettuate. D'altronde se per decenni non si effettuano interventi era scontato che la situazione si sarebbe compromessa. E questo è proprio quello che stiamo trovando man mano che il cantiere muove i suoi passi. Per questo l'intervento del piano stazioni è finalmente l'occasione per risolvere una volta per tutte il problema idrogeologico presente in quell'area». Questo **il commento del Comune di Varese**.

Per questo motivo, e per consentire il proseguo dei lavori di consolidamento e di messa in sicurezza, nei prossimi giorni **cambierà la circolazione in quella zona**. Per ora la Polizia locale sta **deviando le auto che arrivano da via Bainsizza e da via Cimone** su percorsi alternativi. ma nelle prossime ore verranno comunicate le ulteriori modifiche che verranno attuate per limitare al minimo i disagi.
