## In strada con il camion con un freno rotto

**Pubblicato:** Lunedì 8 Agosto 2022

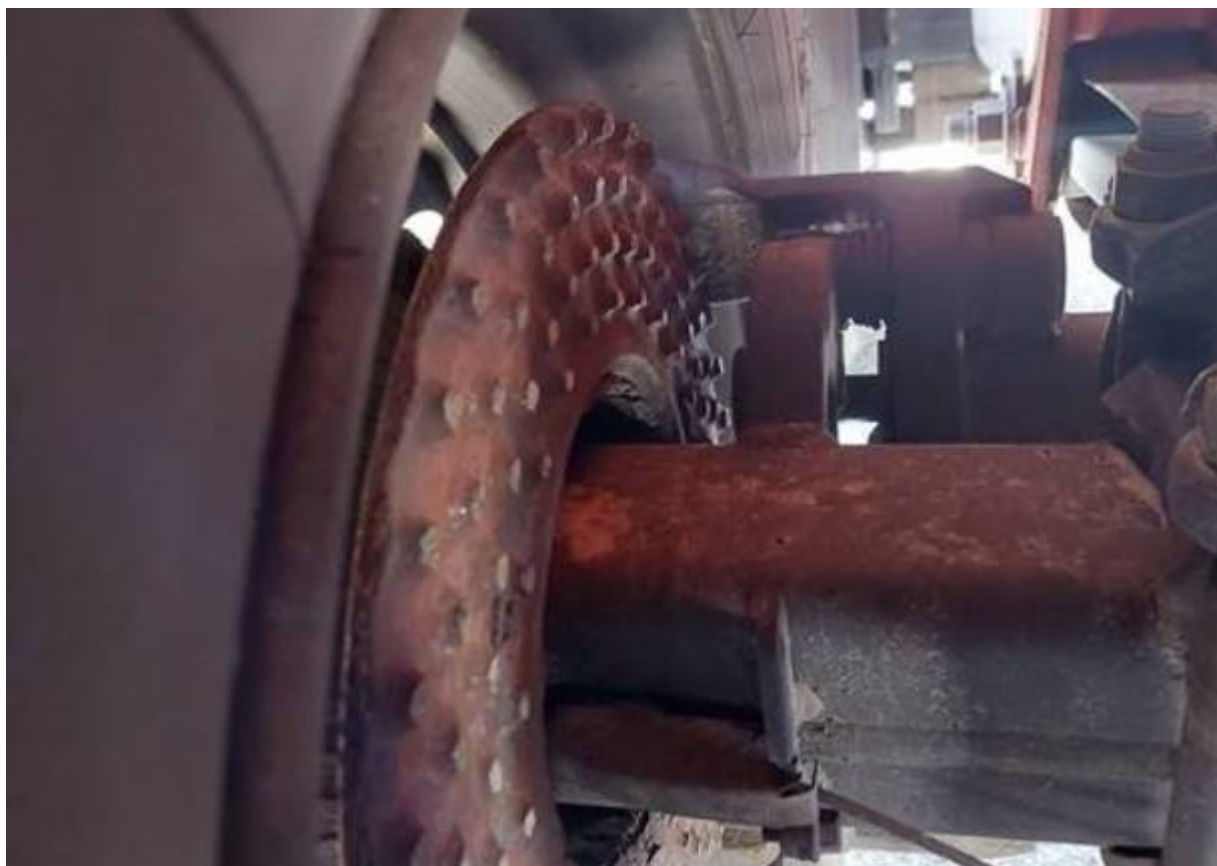
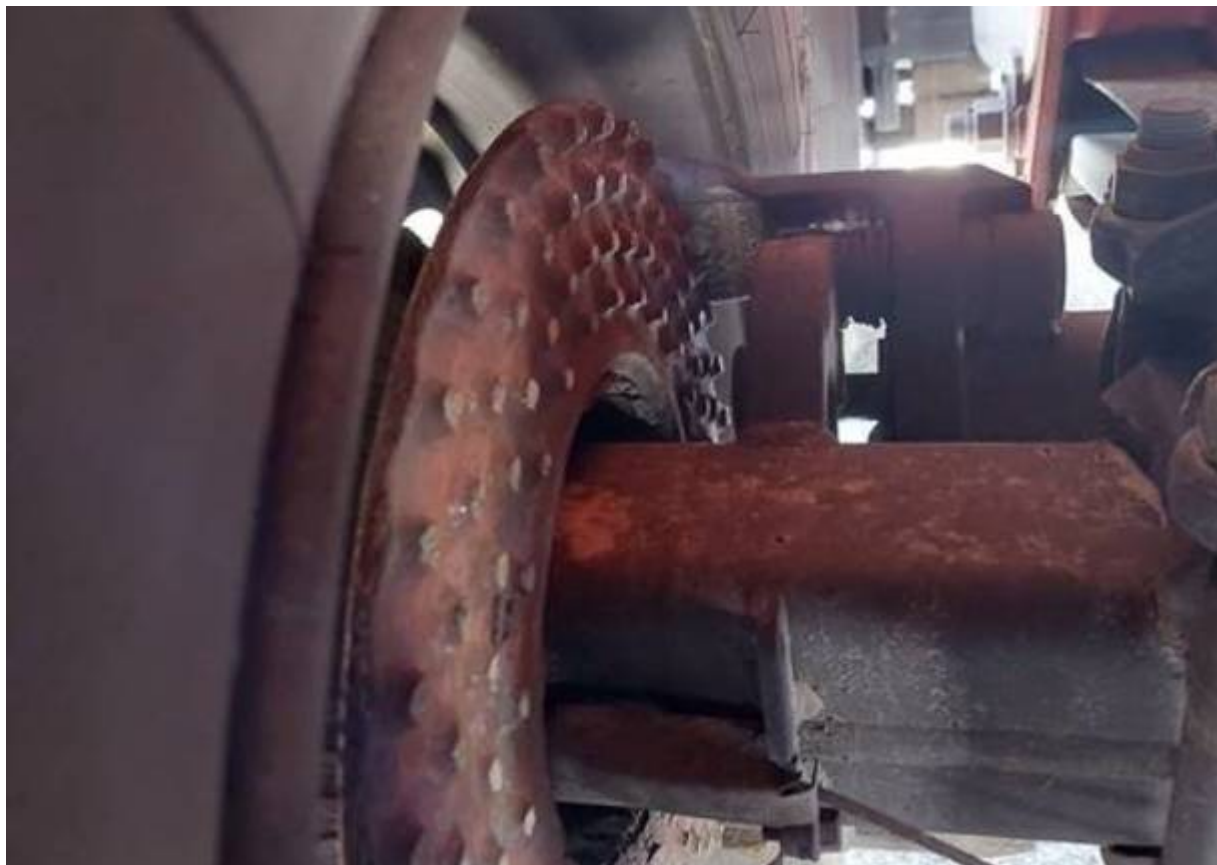
Le verifiche sul mezzo pesante hanno appunto accertato che **il disco frenante dell'asse centrale (lato sinistro) del semirimorchio era spezzato in due sulla linea verticale** a causa di un probabile surriscaldamento della superficie di contatto. Alla luce di questo serio difetto è stato incassato **un importo a copertura delle spese pari a 650 franchi ed è stato impedito al mezzo di continuare il viaggio** sino a quando una ditta specializzata ha provveduto alla revisione completa dell'impianto frenante.
